Rapport d'Etude

Eglise Saint-Grégoire de Tourrettes-sur-Loup (06)

Remarques préliminaires sur le monument

*Etude préliminaire
en vue de restaurations*

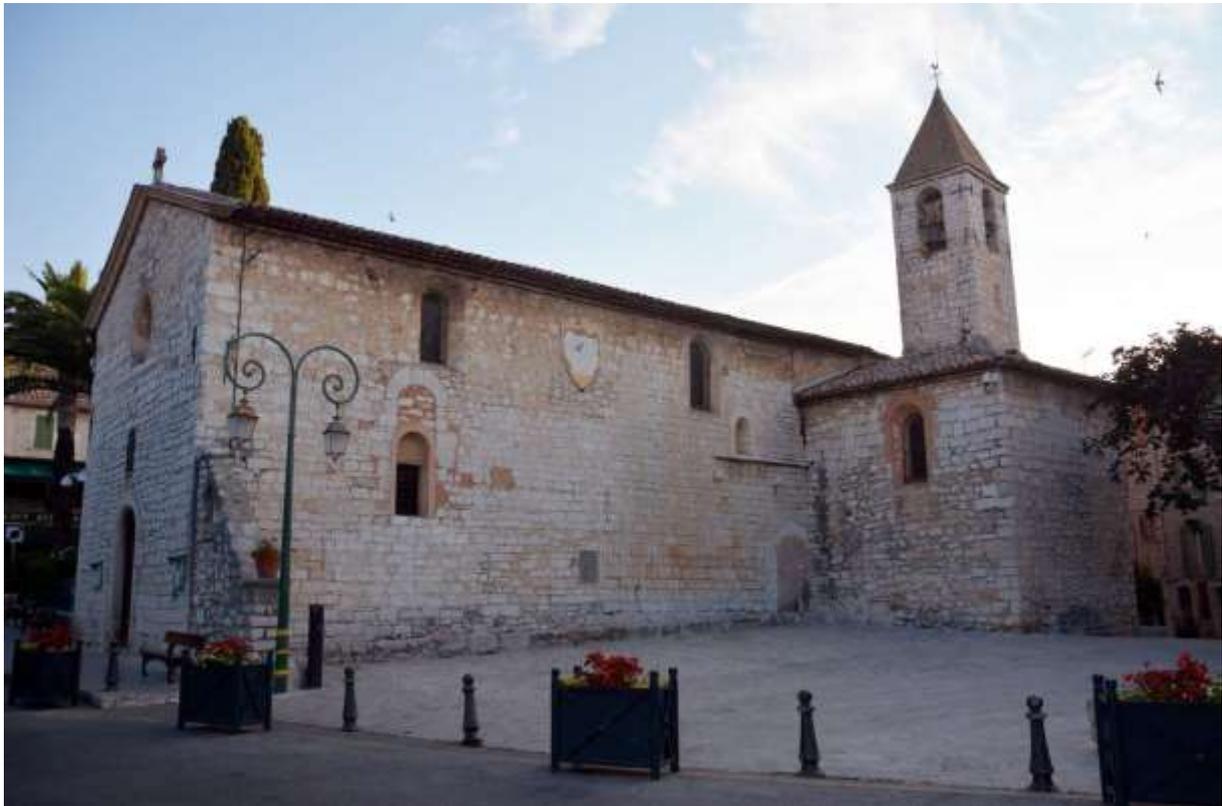
Fig. 3 : Vue générale du monument montrant l'hétérogénéité des maçonneries

Ces éléments montrent une certaine hétérogénéité qui répond à des maçonneries tout aussi hétérogènes. Bien entendu, ce sont là autant d'indices de modifications dans l'histoire de l'église. Malgré cela, les constructeurs successifs ont su respecter des proportions parfaitement en lien avec ces modifications. Ainsi, tandis que le plan de masse ne montre pas clairement les changements chronologiques et architecturaux des différentes interventions, la diversité des maçonneries rappelle chacune des modifications qui ont été apportées (**fig. 3**).

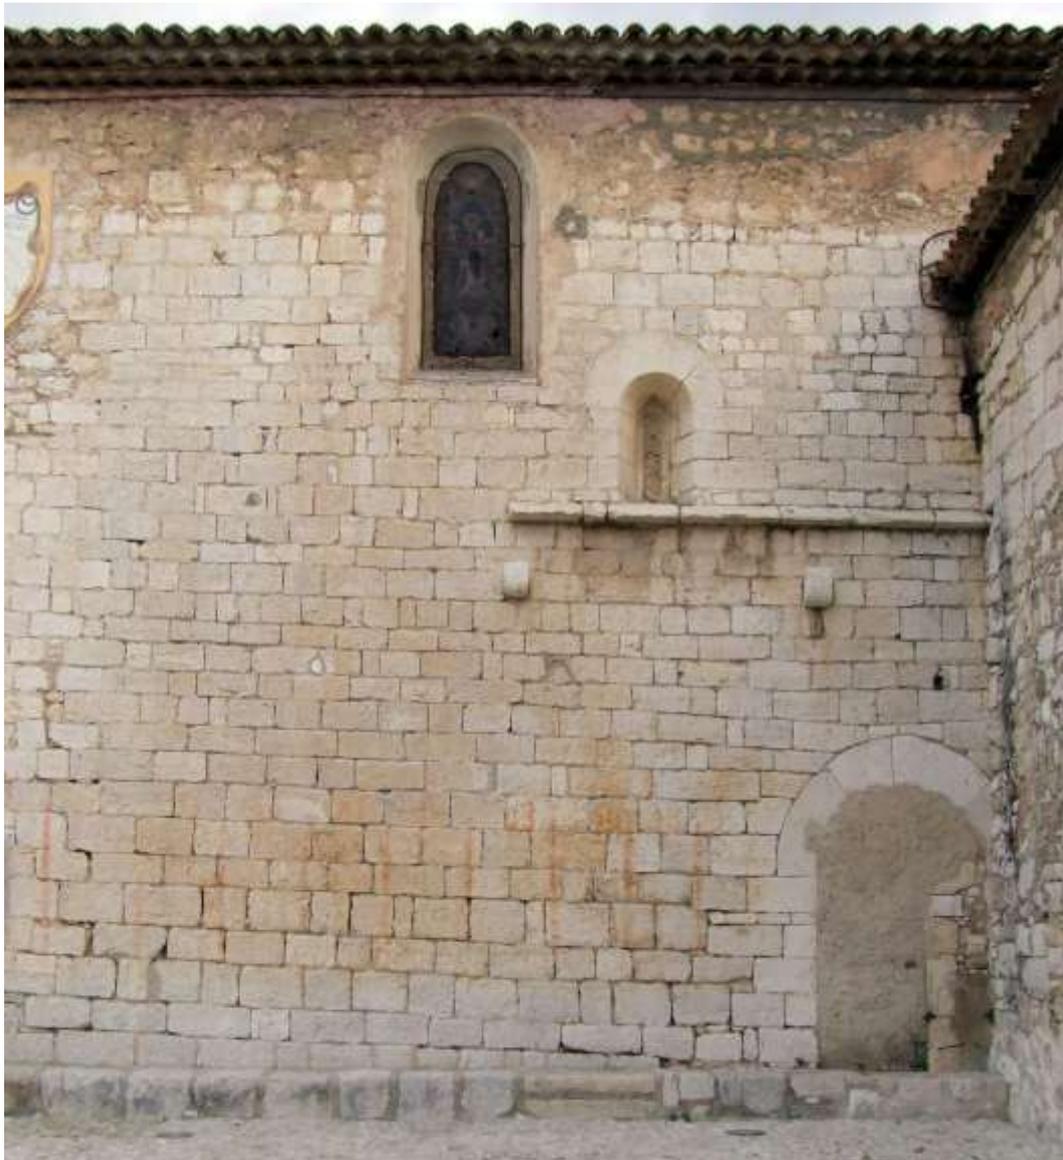
Fig. 4 : Moitié orientale du gouttereau sud

Les 7,50 premiers mètres présentent un appareil en pierres de taille parfaitement assisé (**fig. 4**). On compte vingt-neuf assises conservées sur environ six mètres de hauteur. L'ensemble présente un léger pendage ouest-est dans la première moitié inférieure.

Les assises montrent des hauteurs très variables, de 0,12 à 0,31 m. On note régulièrement la présence de chandelles, surtout dans la moitié supérieure. Ces éléments indiquent probablement l'impossibilité pour les constructeurs de disposer de modules calibrés suffisamment longs, ce qui trahit un problème dans l'approvisionnement du chantier de construction. Les bancs exploités pour extraire les pierres de taille ne présentaient probablement pas de puissances suffisantes pour permettre la production de modules homogènes en série. La taille a ainsi été adaptée aux modules qu'il était possible d'obtenir et peut-être aussi de transporter. Outre des bancs de faible puissance, la fracturation importante du calcaire est peut-être également à mettre au crédit de cette technique de construction. Globalement, les joints sont larges et calés. Les pierres présentent par ailleurs d'abondantes épaufrures témoignant de nombreuses retouches sur place.

Hormis un trou de boulin au niveau de la vingt et unième assise, aucun autre ne peut clairement être restitué, ce qui pose la question du déroulement du chantier de construction. Habituellement, les trous de boulin sont plus ou moins restituables, quand bien même ils auraient été obturés au fur et à mesure par des pierres de taille.

On note également une autre anomalie au-dessus de la porte principale à l'extrémité orientale du gouttereau. En effet, les assises qui viennent de l'ouest sont en effet légèrement inclinées jusqu'à la quatorzième assise. Le phénomène est particulièrement accentué à partir de la dixième assise. L'infléchissement est rattrapé par des assises dont les pierres ont été adaptées. Cette anomalie peut être expliquée de deux manières différentes sans que l'on puisse trancher pour l'une ou l'autre des solutions. La première explication peut être rapprochée d'une réunion de chantiers progressant en sens inverse. La seconde explication peut être rapprochée du percement de la porte principale qui aurait entraîné une recomposition de la partie supérieure. Nous tenterons de trancher la question lors du

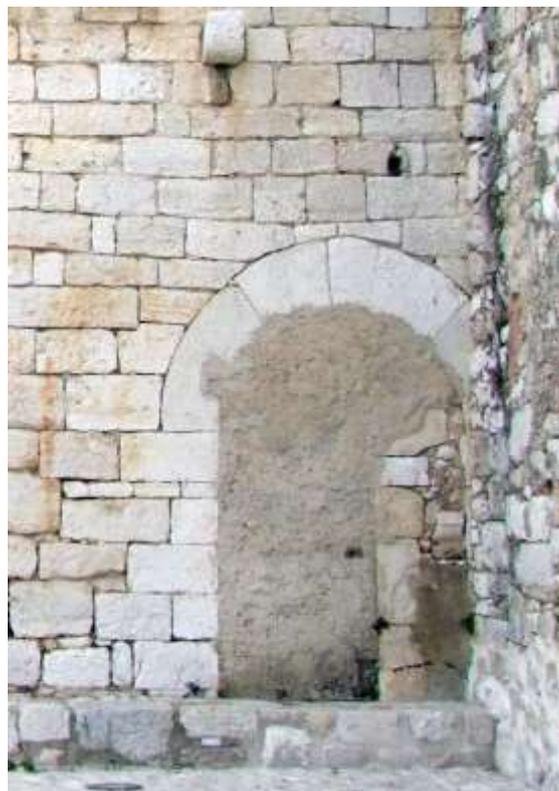
Fig. 5 : Porte percée dans le gouttereau

Au chapitre des anomalies, la porte principale est également à signaler. Si sa forme générale s'inscrit bien dans ce à quoi on pourrait s'attendre, on note quelques discontinuités qui trahissent en réalité un percement (**fig. 5**).

En effet, le piédroit occidental (le seul visible), n'est pas totalement en continuité avec les assises adjacentes. Par ailleurs, plusieurs calages et décalages incohérents avec une structure contemporaine indiquent finalement que cette baie est postérieure. On pourra noter également que la forme de la baie est aussi discordante. Si l'arc extradossé est parfaitement réalisé, il montre une ouverture non pas en plein cintre comme on aurait pu s'y attendre, mais manifestement légèrement brisée. Tous ces éléments indiquent clairement que l'ouverture a été pratiquée à postériori. Cette baie aujourd'hui obturée était large de 1,35 m. La hauteur n'est pas restituable car le seuil n'est plus visible, soit masqué par la banquette actuelle, soit plus bas que le niveau de sol

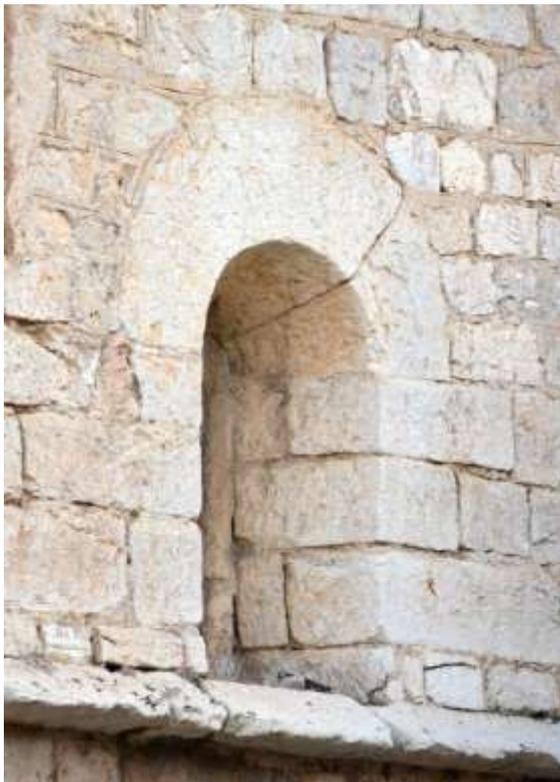
Fig. 6 : Fenêtre en plein cintre

La fenêtre en plein cintre paraît être le seul élément en place (**fig. 6**). Son seuil correspondait initialement au lit d'attente de la dix-huitième assise.

Le creusement du parement de la dix-neuvième assise a entraîné sa disparition. Ce creusement coïncide avec la division de l'assise en deux pour l'installation d'une

corniche biseautée en saillie par rapport au nu du mur. L'assise qui scelle la corniche en question est très semblable à celle observée à partir de l'assise 23. Nous verrons par la suite ce que cela signifie. On note par ailleurs l'insertion de deux corbeaux dans l'assise 16.

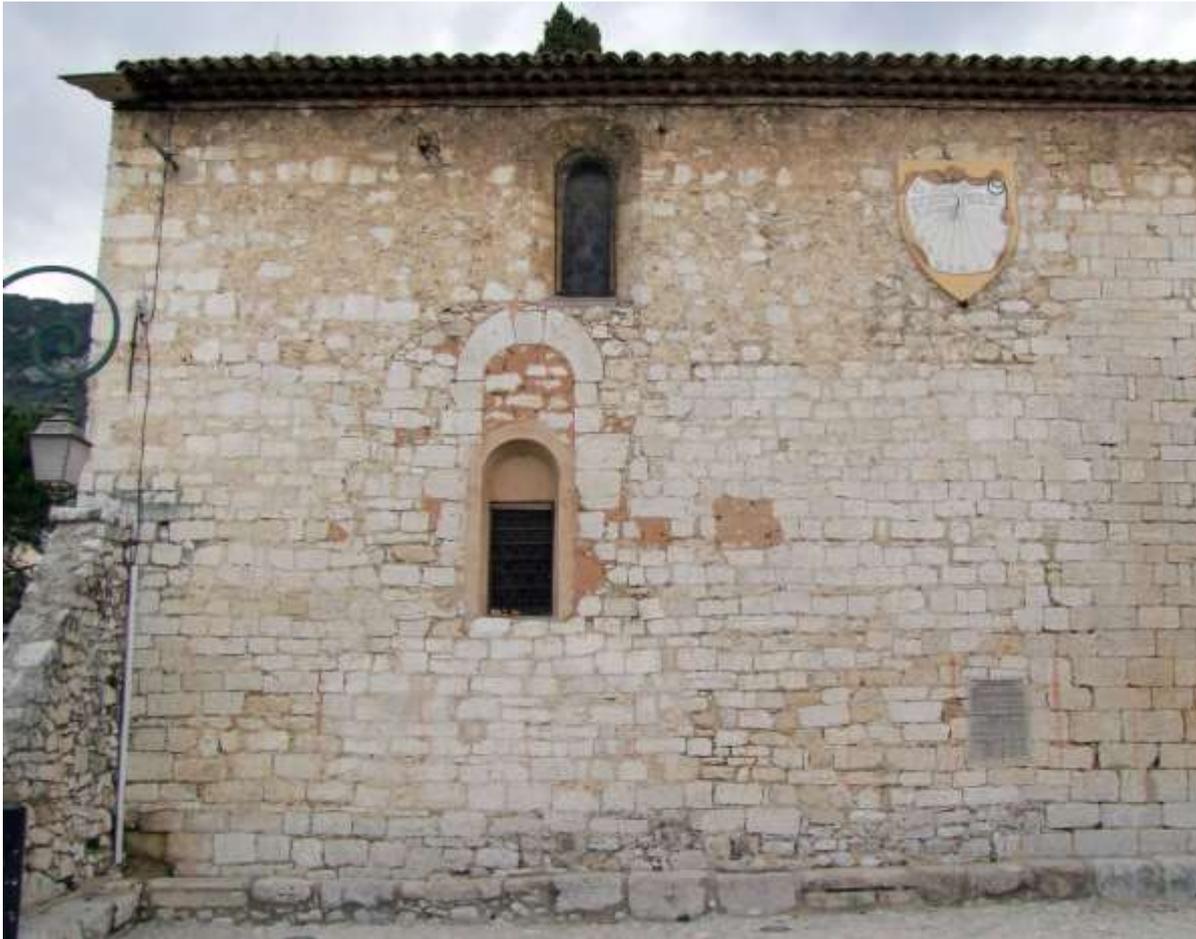
Fig. 7 : Moitié occidentale du gouttereau sud

À environ 7,50 m de l'extrémité orientale, une nette rupture verticale coupe littéralement le gouttereau en deux (**fig. 7**). La rupture n'est pas sèche et se trouve délimitée en fonction des assises précédemment observées. À l'ouest, le changement d'appareil est dès lors notoire. Les assises sont discontinues de haut en bas. Même s'il y a une recherche de continuité, l'assemblage est quelque peu hasardeux.

Les pierres de taille employées dans cette nouvelle construction sont toutes en situation de remploi. Leurs irrégularités montrent bien qu'elles ont été extraites d'une précédente construction. Cette situation perdure jusqu'à l'assise 20 de la maçonnerie précédente. Depuis la première assise jusqu'à celle-ci, les constructeurs se sont repris tant bien que mal sur les assises existantes. À partir de l'assise 21 en revanche, la maçonnerie apparaît comme bien plus chaotique et les pierres employées ne semblent plus présenter de tentatives claires d'assises. C'est la même situation que l'on retrouve dans la moitié orientale au-dessus de la dernière assise qui présente les mêmes caractéristiques.

Sur cette moitié occidentale, on distinguera ainsi la partie basse de la partie haute. On peut par ailleurs distinguer plusieurs interventions postérieures. En partie basse tout d'abord, on voit très nettement une reprise en sous-œuvre que l'on localise entre les assises 1 et 2 de la première maçonnerie. Son origine ne peut cependant pas être déduite de ces seules observations.

L'intervention la plus visible, et sans doute la plus lourde aussi, concerne le percement d'une baie aujourd'hui obturée qui remploie en couverture des éléments en pierre de taille d'une baie plus ancienne. L'arc est formé de trois claveaux et d'une clé centrale. Il repose à l'ouest sur un ancien sommier remployé ici pour achever le piédroit ouest. Les deux piédroits remploient eux-mêmes des éléments en pierres de taille dont il est difficile de caractériser l'emplacement dans le cadre d'une construction plus ancienne.

Cette même baie a ensuite été obturée et réduite pour insérer une fenêtre aux dimensions plus modestes maçonnée en plein cintre.

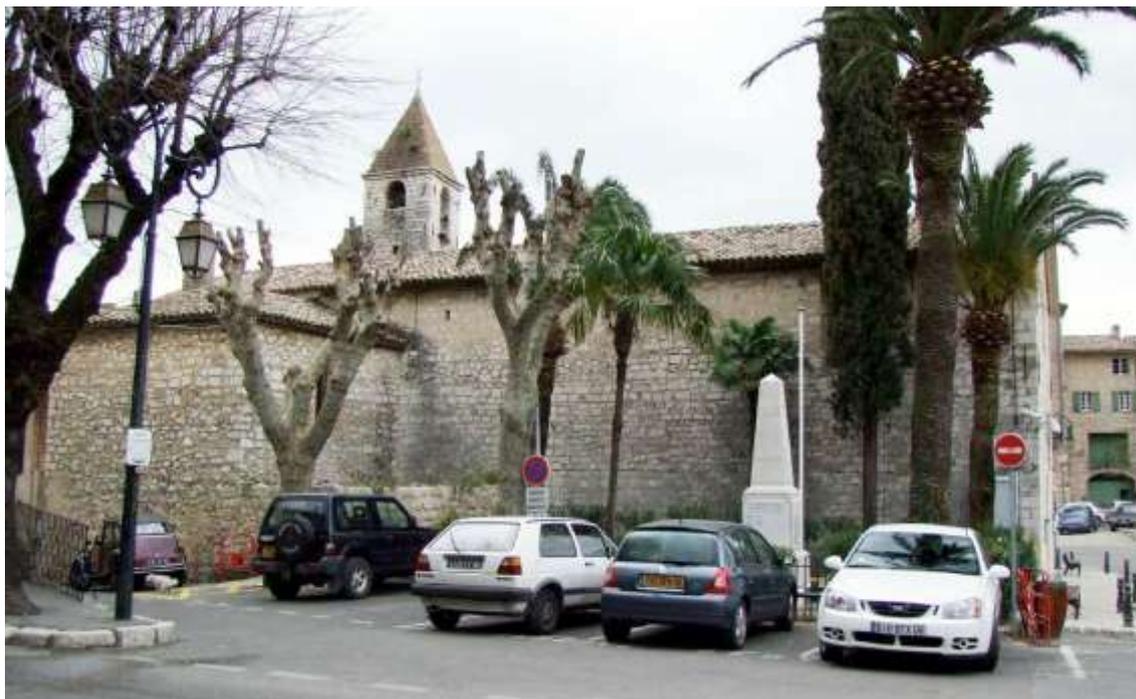
Fig. 8 : Vue générale du gouttereau nord

Il n'était que partiellement visible au moment de l'intervention (**fig. 8**). Les remarques seront donc d'ordre général puisqu'aucun relevé d'élévation n'a pu être effectué. Le mur présente un intérêt certain et il conviendrait d'en faire le relevé si un jour l'état de la végétation le permet.

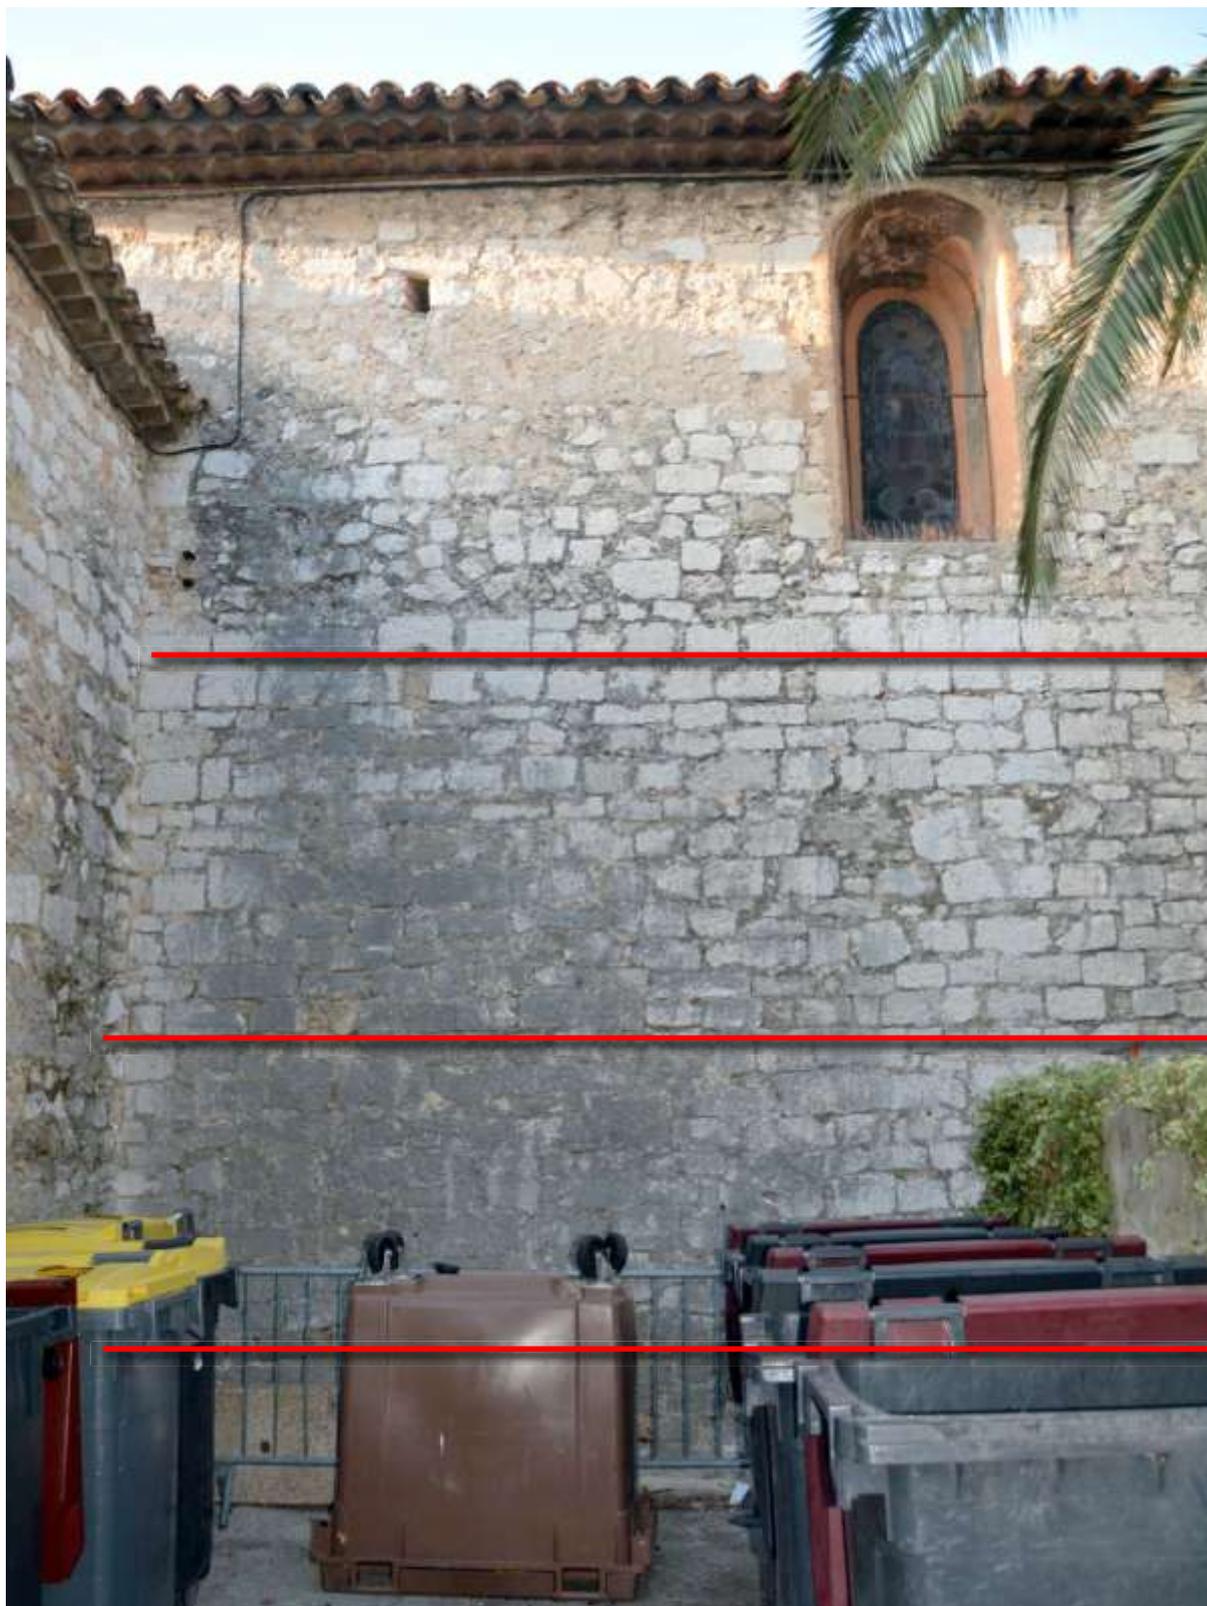
En effet, à l'est, à la jonction avec le bras nord du transept, on peut observer un appareil recomposé sur les deux premiers tiers de la hauteur conservant encore ses trous de boulin (**fig. 9**). Le parement est assisé avec plusieurs imperfections mais on compte encore vingt-cinq assises, comportant à nouveau des remplois de pierres de taille. En partie basse et à l'extrémité orientale, on note un net infléchissement des huit premières assises.

Une première ligne de trous de boulin est visible au niveau de la cinquième assise. Une seconde ligne est ensuite en place au niveau de la quatorzième assise et une dernière ligne au niveau de la vingt quatrième assise. D'une ligne à l'autre, les trous sont légèrement décalés les uns par rapport aux autres comme c'est l'usage pour ne pas provoquer de chevauchement des perches.

Fig. 9 : tiers oriental du gouttereau nord (en rouge, lignes de trous de boulin)

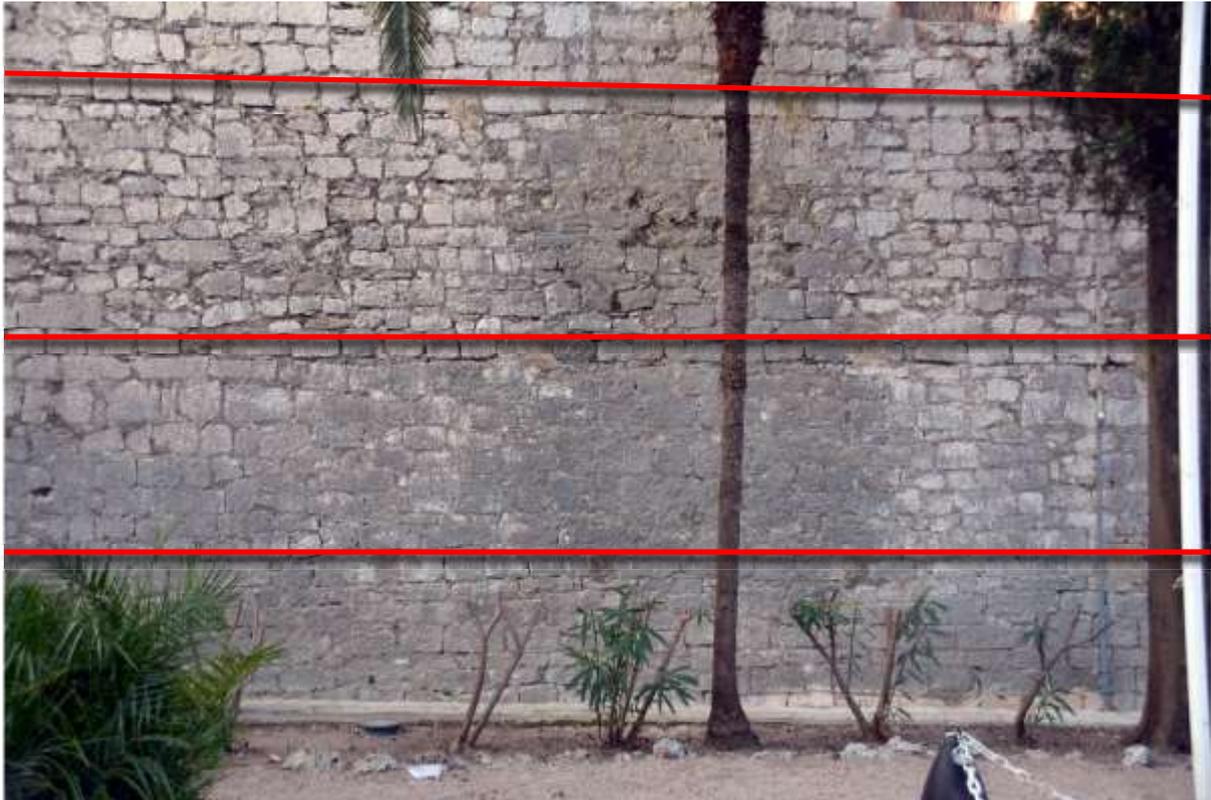
L'information essentielle se situe toutefois au niveau de la première ligne de trous de boulin. En effet, elle est anormalement basse par rapport à ce que l'on devrait observer. Il s'agit là d'un indice de rehaussement du sol de ce côté. Le sol initial, au moment de la construction, devait ainsi se trouver au moins un mètre plus bas que l'actuel. Ce fait est vérifiable d'un bout à l'autre du gouttereau, même si le sol présente une certaine déclivité vers l'ouest (**fig. 10**).

Fig. 10 : partie centrale du gouttereau nord (en rouge, lignes de trous de boulin)

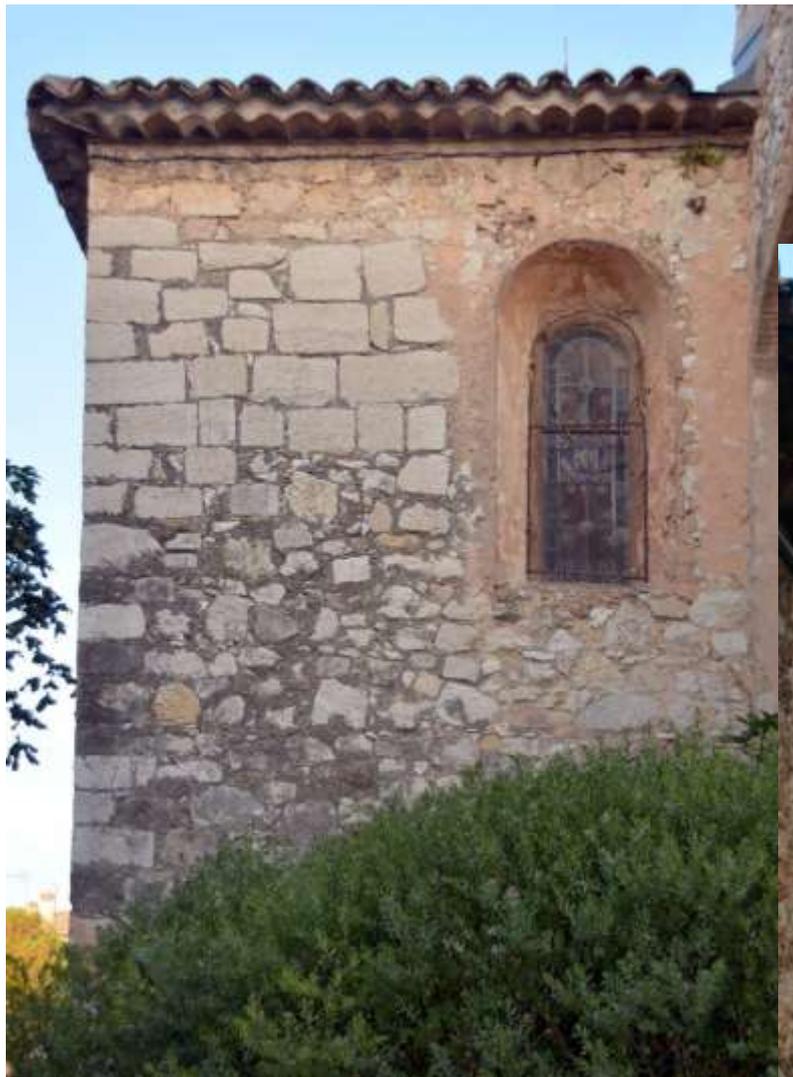
Fig. 11 : face orientale du bras sud du transept

Cette élévation n'est pas différente des précédentes (**fig. 11**). Même si elle n'est visible que dans sa partie haute, elle présente les mêmes successions. On note par ailleurs la présence d'une fenêtre percée dans l'angle avec le clocher.

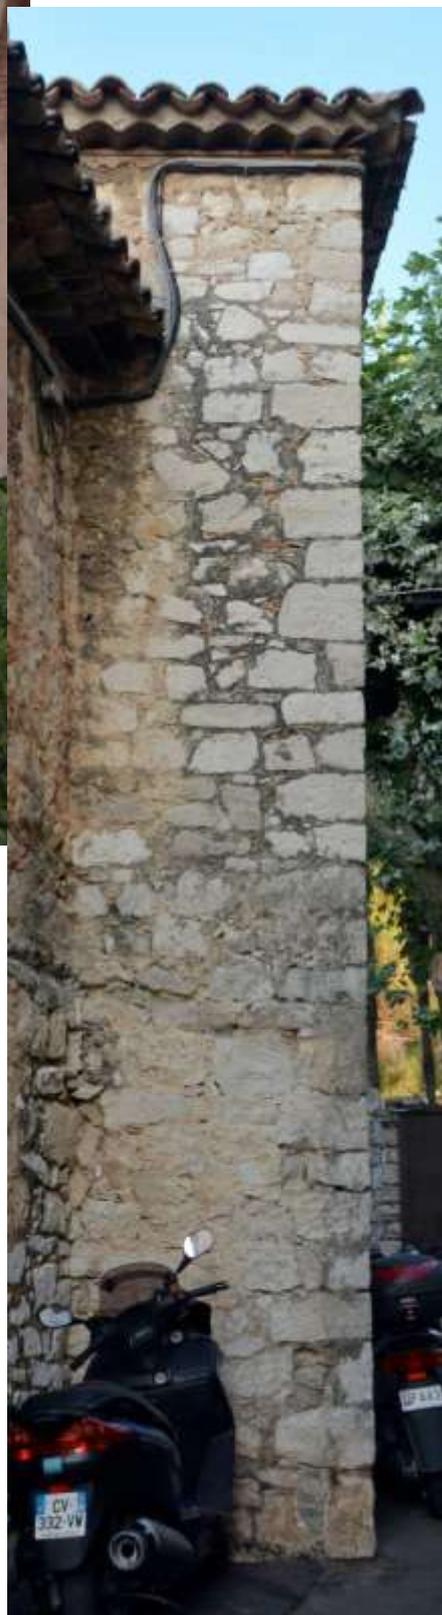
Fig. 12 : face orientale du bras nord du transept

Cette élévation (**fig. 12**) est presque totalement masquée par les murs de la sacristie qui s'y appuient. C'est donc l'angle qui est visible. La maçonnerie est relativement homogène et montre un tout-venant de pierres mêlées au mortier de chaux avec des inclusions de fragments de tuiles. Seule la chaîne d'angle possède des pierres partiellement taillées et principalement dans la moitié supérieure.

Cela indique que les faces taillées des pierres de la partie inférieure ont été employées au niveau de l'élévation nord.

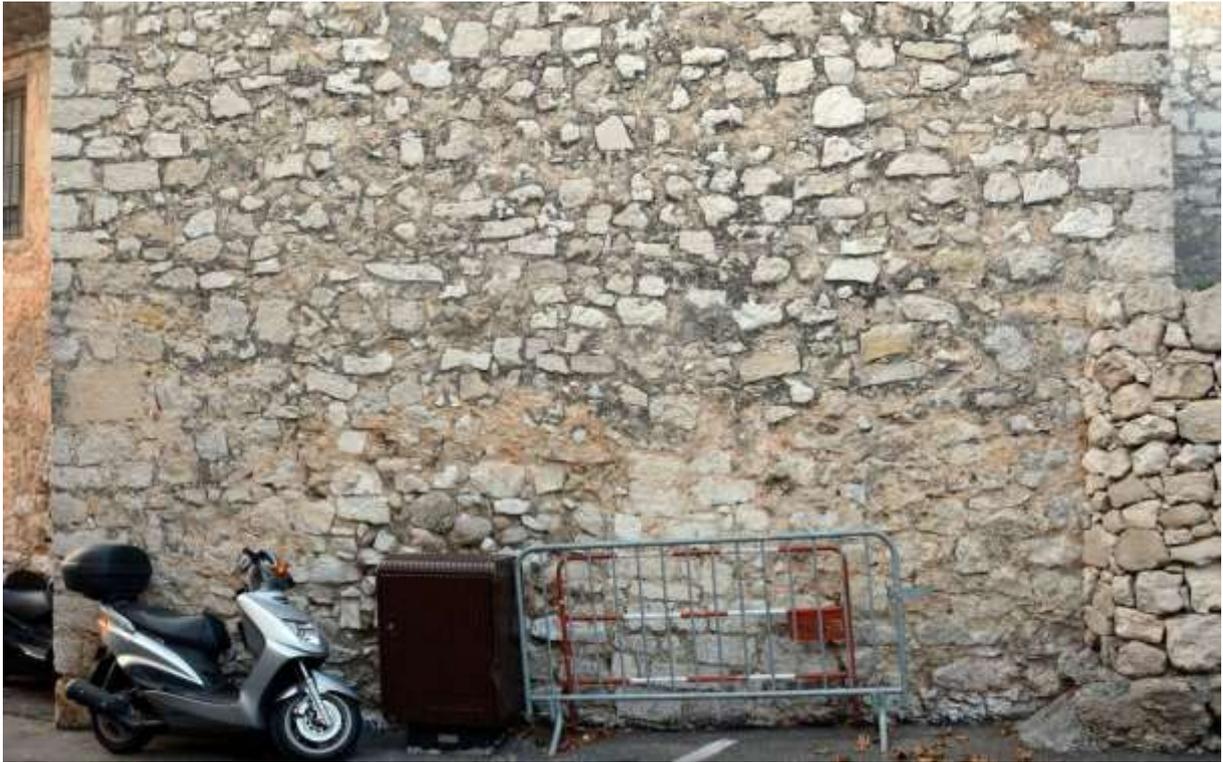
Fig. 13 : face septentrionale (bas) du bras nord du transept

La maçonnerie visible (**fig. 13 & 14**) présente les mêmes caractéristiques en tout point. Il s'agit ainsi d'un tout-venant de pierres informes non assisées et liées au mortier de chaux. En partie haute, on note la présence ponctuelle de remplois de pierres de taille, dans la moitié occidentale. La maçonnerie est par ailleurs légèrement différente, remployant des éléments de toute nature et présentant un mortier différent.

En partie basse, on note la présence d'un remaniement dont on n'arrive pas à savoir s'il s'agit d'une reprise de parement en sous-œuvre ou bien de l'obturation d'une ancienne baie.

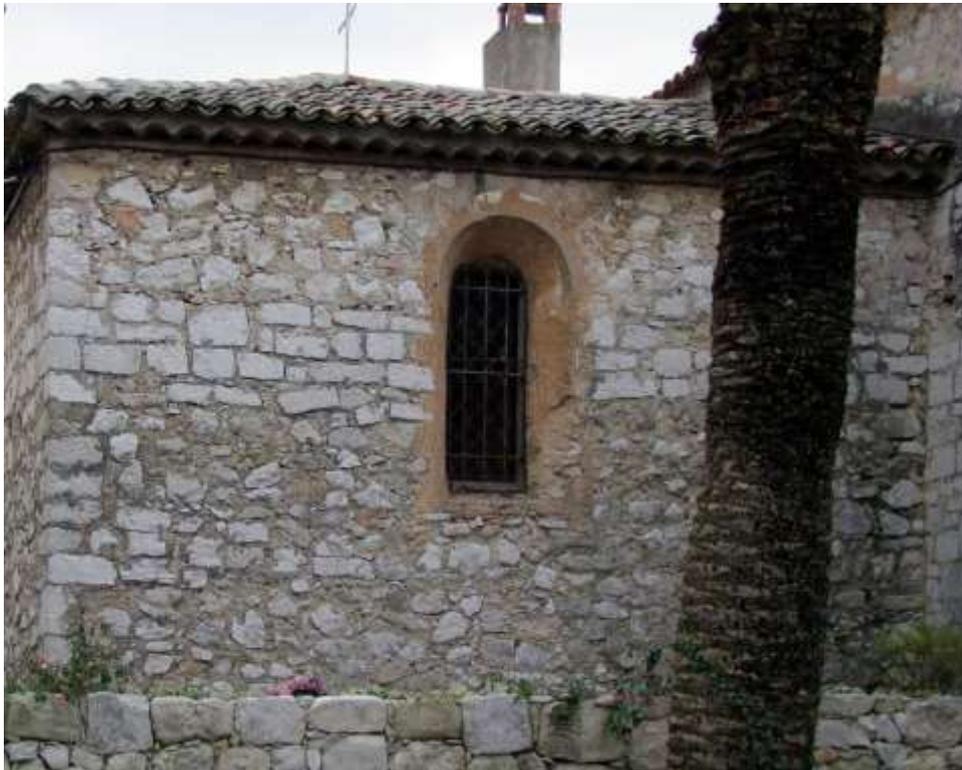
Fig. 15 : face occidentale du bras nord du transept

Les mêmes observations peuvent être faites pour cette élévation (**fig. 15**). La seule différence tient à la baie centrale qui a été percée dans le dernier tiers supérieur.

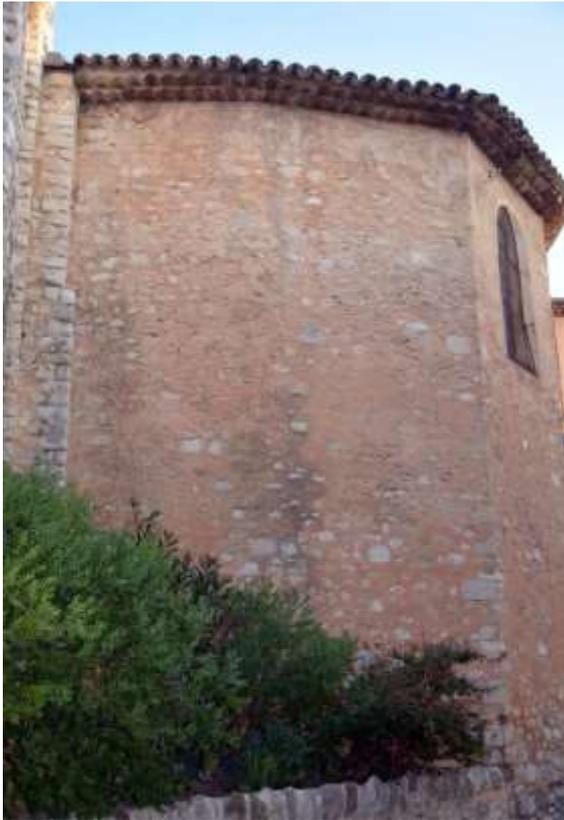
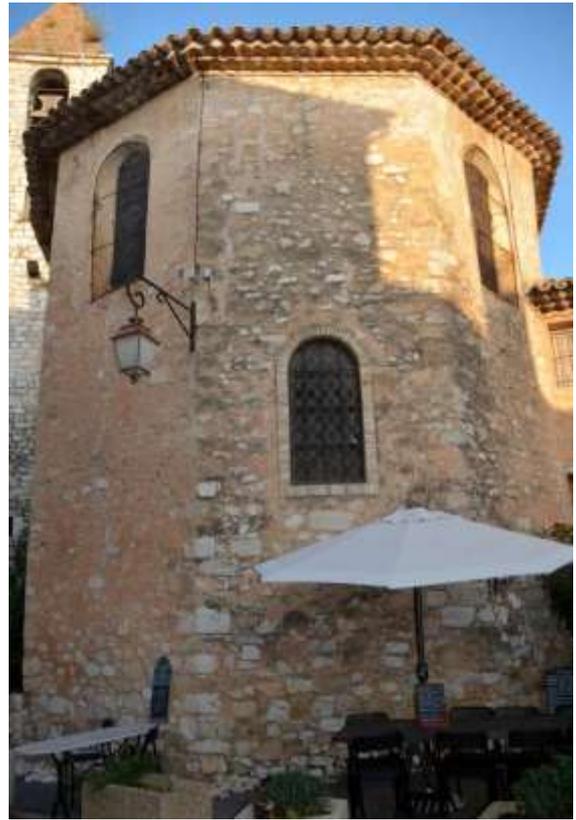
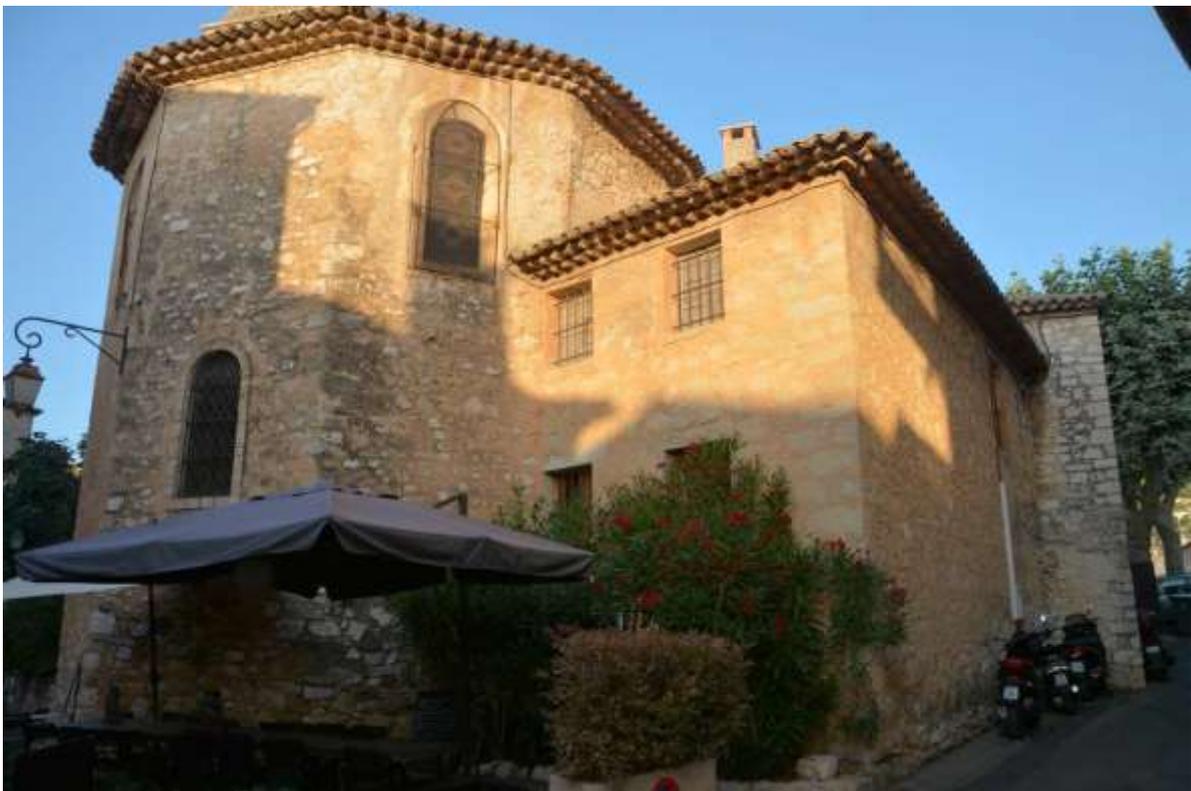
Fig. 16 à 18 : élévations du chevet

Les élévations du chevet sont entièrement enduites ce qui ne permet pas de vérifier la nature précise des maçonneries. De ce que l'on perçoit ci et là, elle est en grande partie composée de blocs informes mêlés à des remplois ponctuels de pierres de taille et de fragments de pierres de taille (**fig. 16 à 18**).

L'ensemble repose sur une partie du substrat qui affleure parfois. De hautes baies en plein cintre ponctuent les trois pans coupés centraux de ce chevet heptagonal.

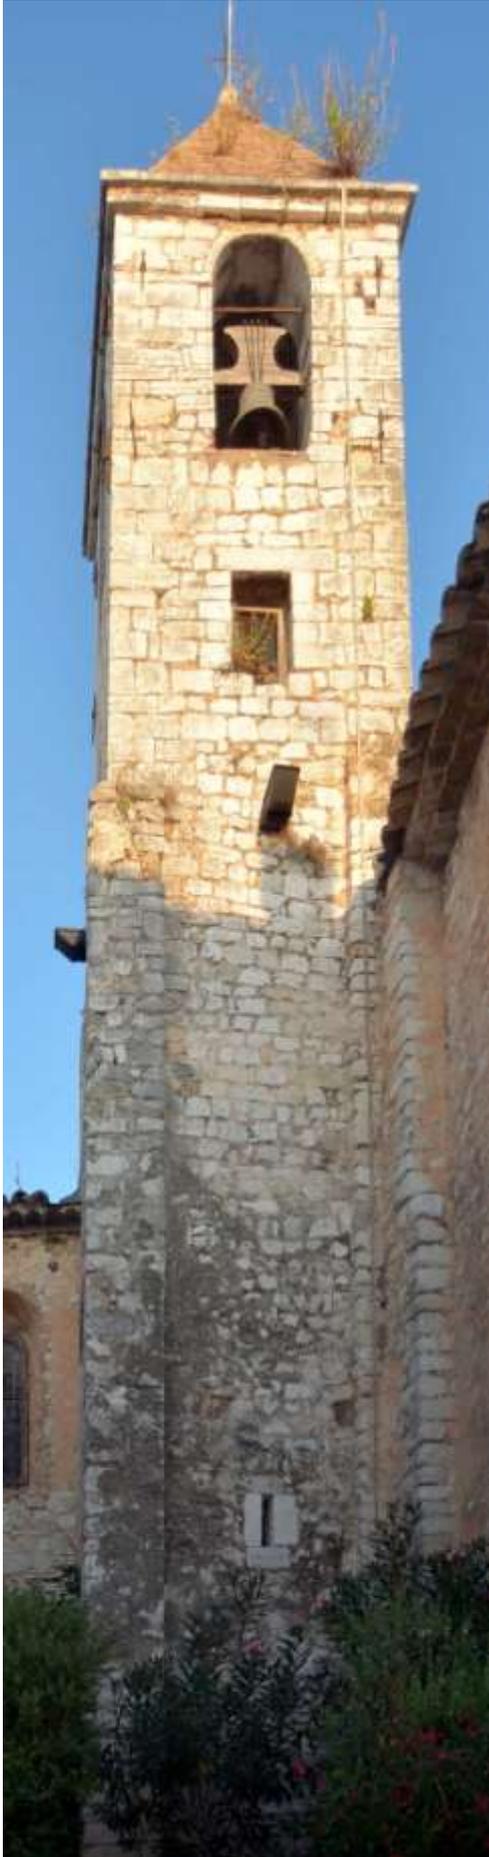
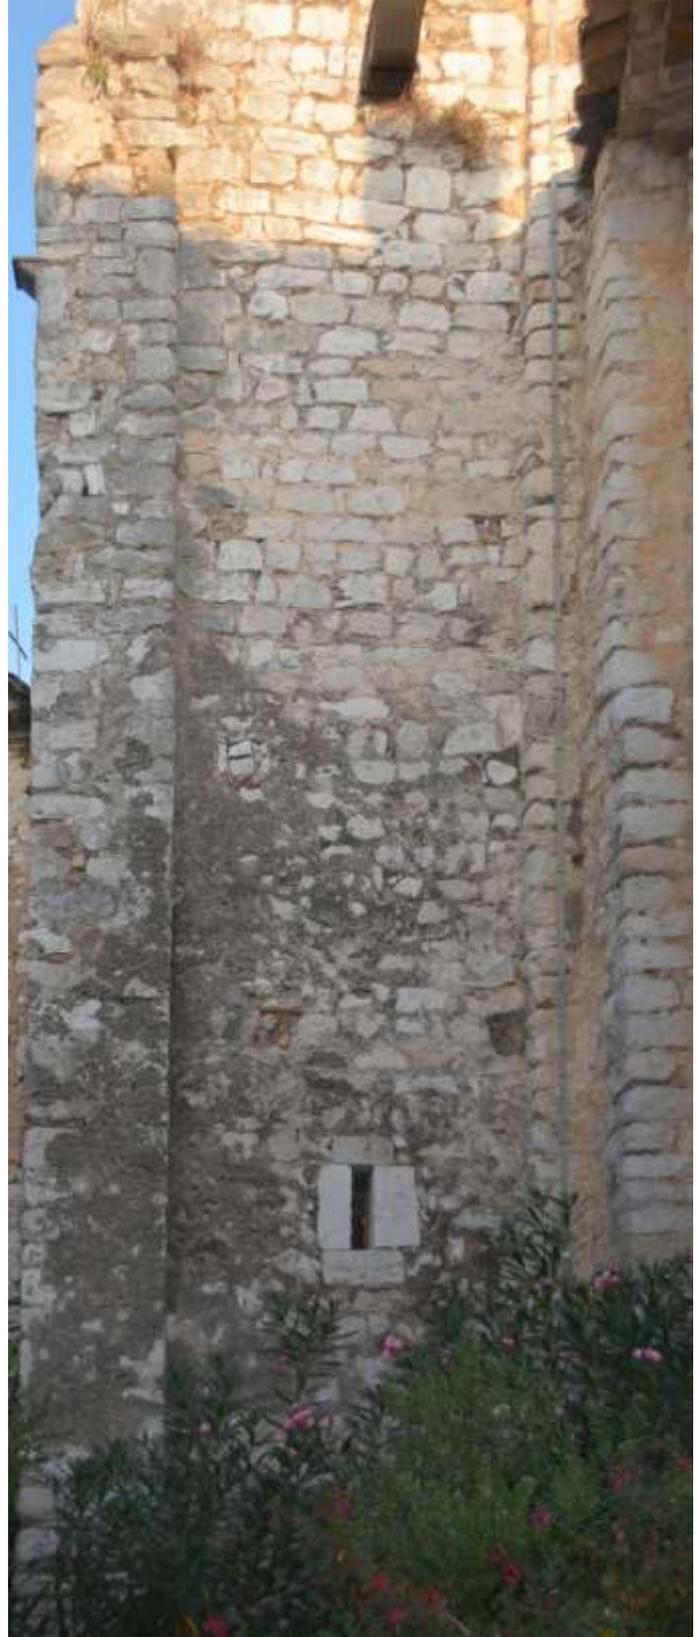
Fig. 19 & 20 : élévation orientale du clocher

Il s'agit de l'élévation la plus complète accessible (**fig. 19 & 20**). Malheureusement, ses parties basses, manifestement les plus anciennes, sont trop enduites pour faire une description raisonnable de l'appareil. La maçonnerie apparaît comme pseudo-assisée

si l'on se réfère aux premiers mètres visibles qui conservent d'ailleurs trois rangées de deux trous de boulin.

Les contreforts latéraux, contemporains, sont légèrement en ressaut de la maçonnerie centrale. Leur arrêt en élévation marque une délimitation avec un changement progressif de maçonnerie. On voit d'ailleurs que quelques assises centrales présentent une inclinaison vers le

nord au contact desquelles on observe entre les joints des fragments de tuile en remploi. Cette délimitation marque clairement une reconstruction en élévation du clocher.

À partir de cette hauteur, des pierres de taille et des moellons en calcaire ont été employés dans la nouvelle maçonnerie. La jonction entre le contrefort nord et la partie supérieure du clocher a été en partie réalisée avec des blocs de travertin taillés. Deux baies centrales sont percées dans cette maçonnerie terminale. La plus basse est rectangulaire et surmontée d'un linteau monolithe allongé tandis que la plus haute, où se trouvent les cloches, présente une voûte surbaissée réalisée au moyen de dalles calcaires finement découpées. On note par ailleurs que le seuil a été redescendu d'une assise.

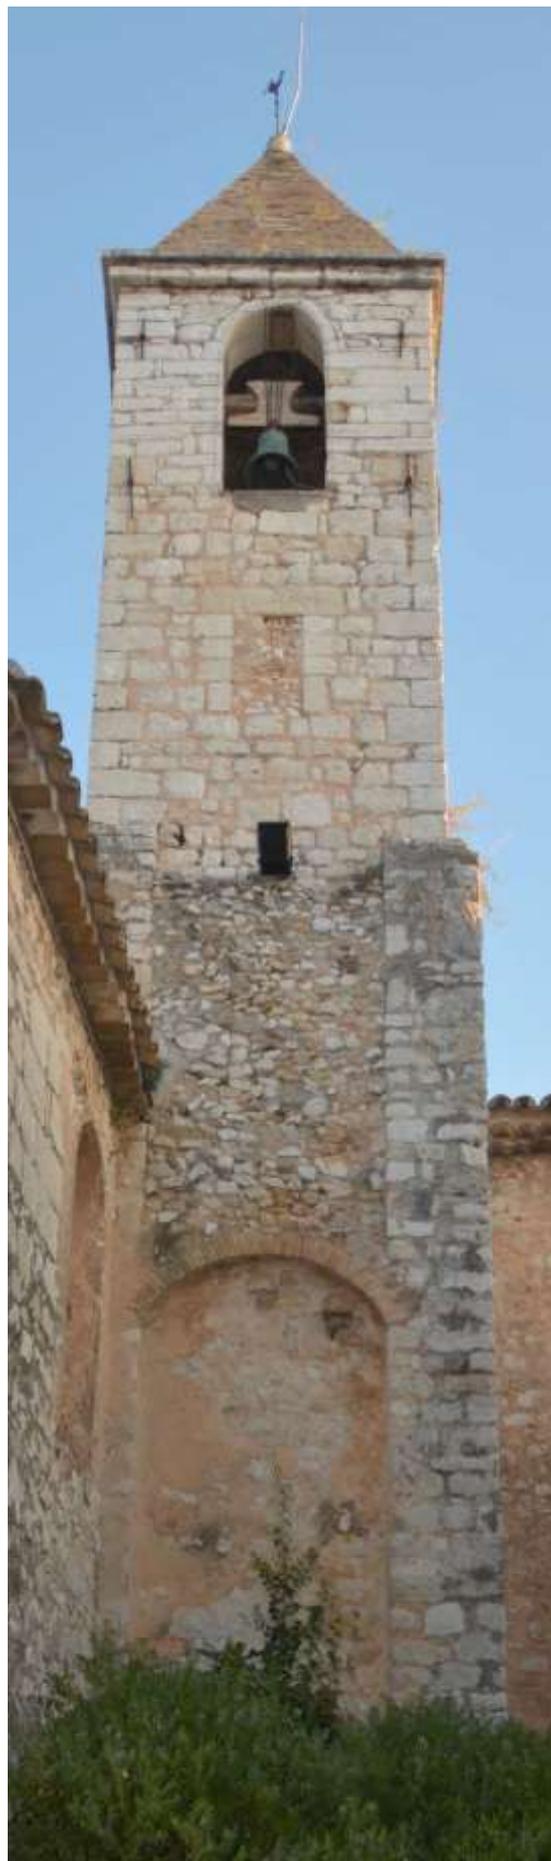
Fig. 21 : élévation méridionale du clocher

Au niveau de l'élévation sud (**fig. 21 à 23**), en partie basse, seul un fragment de la maçonnerie initiale est visible, sous l'arc en briques. Elle semble présenter les mêmes caractéristiques que celle de la face orientale. On remarque, à la différence de la précédente, un enduit résiduel de chaux et sables dont les joints horizontaux ont été tirés au fer.

La partie supérieure centrale a été entièrement masquée par l'ajout d'une maçonnerie de tout-venant comblant l'espace entre les contreforts latéraux et la maçonnerie centrale. Elle est supportée par un arc surbaissé en briques.
