Département des Alpes-Maritimes  
TOURRETTES-SUR-LOUP

## EGLISE SAINT-GREGOIRE

OPERATION DE RESTAURATION GENERALE

DOSSIER Niveau DIAGNOSTIC & Faisabilité  
Etude préalable à sa restauration & sa mise en valeur

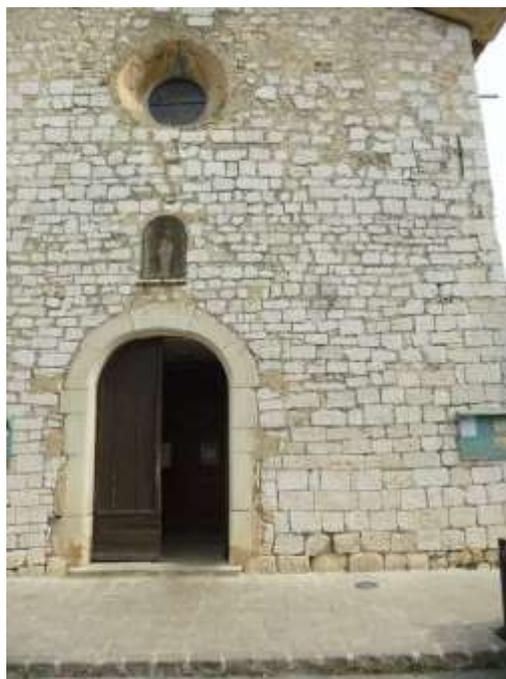
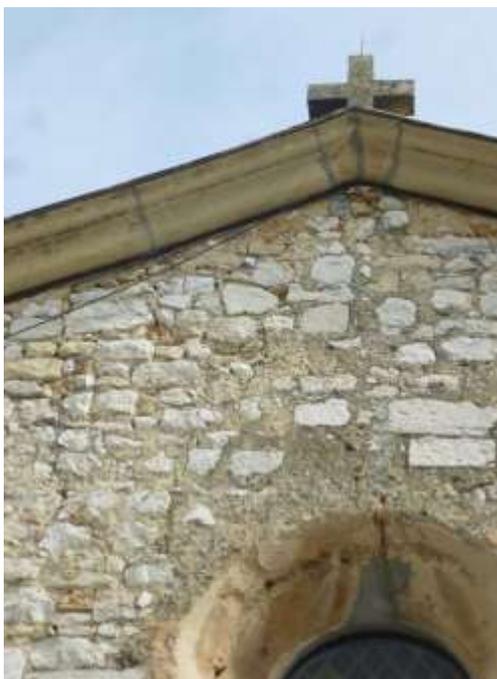
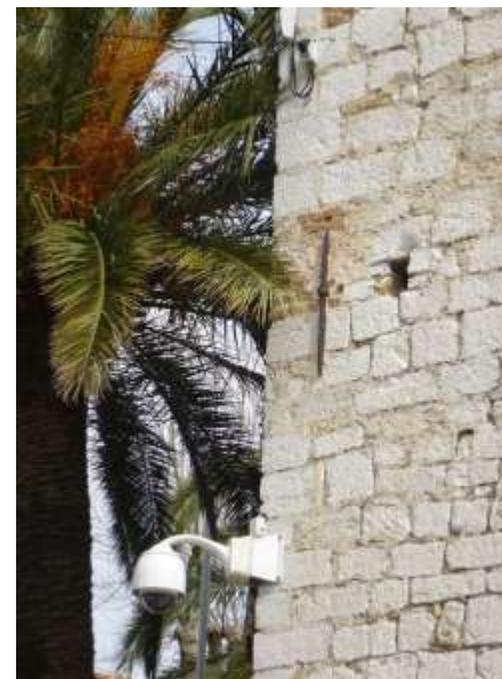
La façade occidentale de l'église Saint-Grégoire présente une ancienne fissure en position médiane entre l'oculus et le linteau de la porte d'entrée, fissure qui a déjà occasionné des reprises de mortier.

Quelques détails complémentaires de la façade occidentale

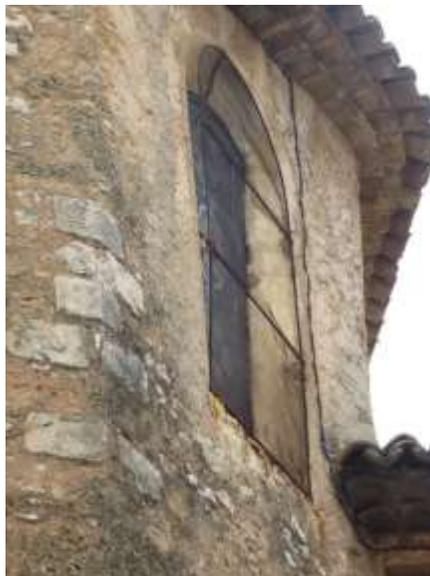
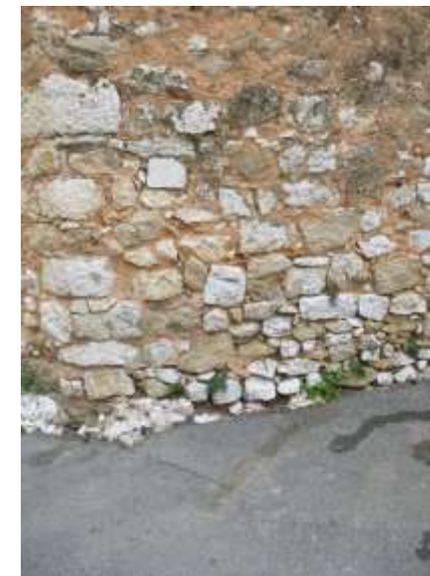
Les façades du chevet sont en relatif bon état de conservation, certaines parties de parement étant cependant encrassées comme à l'est et au nord-est. Un rejointoiement par un mortier de teinte rosée a été réalisé et a conservé une cohérence aux maçonneries des parements, comme au droit de certaines baies d'autres parties de l'église. Des fissures anciennes ont motivé des reprises, comme entre les pans sud et sud-est, et sous l'appui de fenêtre du pan sud-est.

Quelques détails complémentaires des façades du chevet, de la sacristie, & du clocher

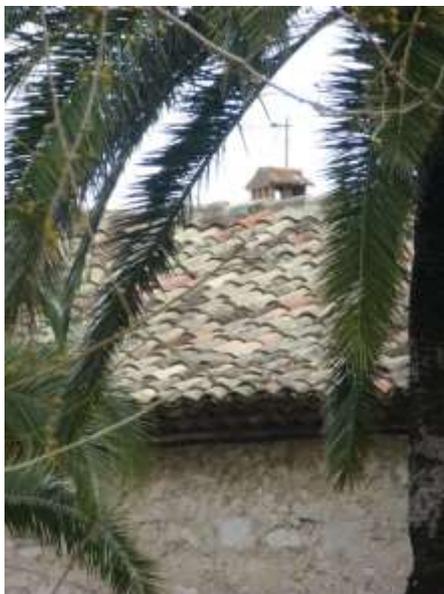
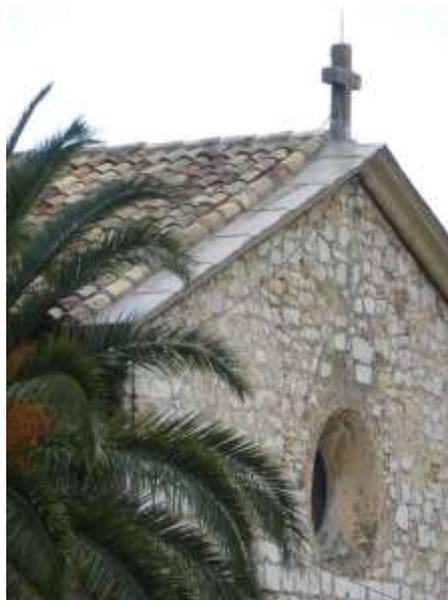
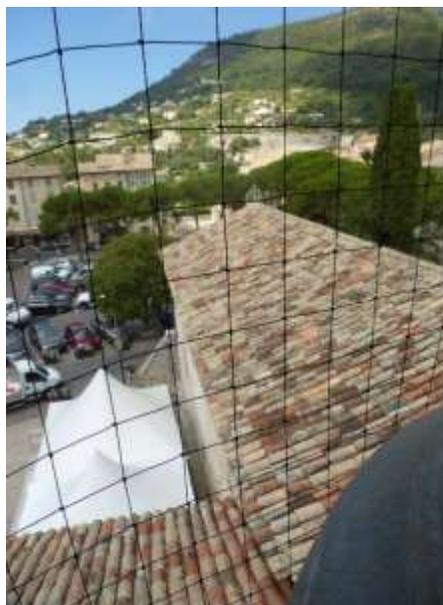
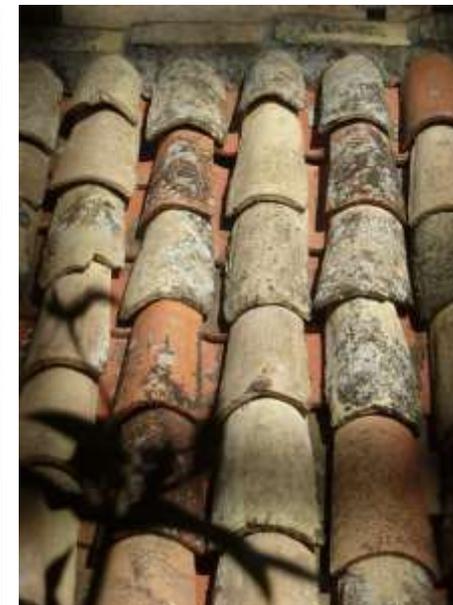
De plus, certaines fissures étant apparues au droit du chevet, qui ne semblent cependant plus progresser, nécessitent certainement une vérification du report général de l'ensemble afin d'éviter tout effet de poussée de certains abouts de pièces de charpente sur les murs.

Quelques détails complémentaires des couvertures & de la charpente de toiture (comble de l'église, nef & chœur)

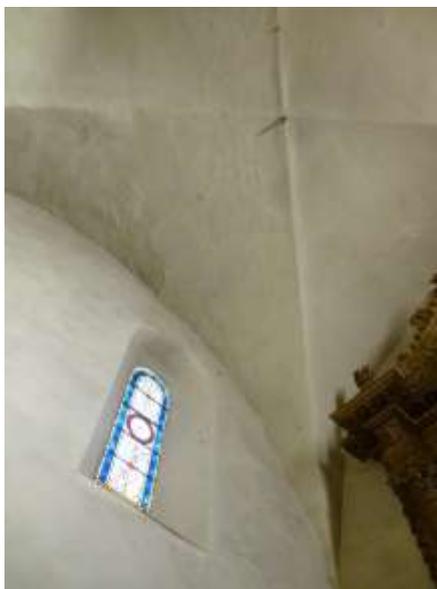
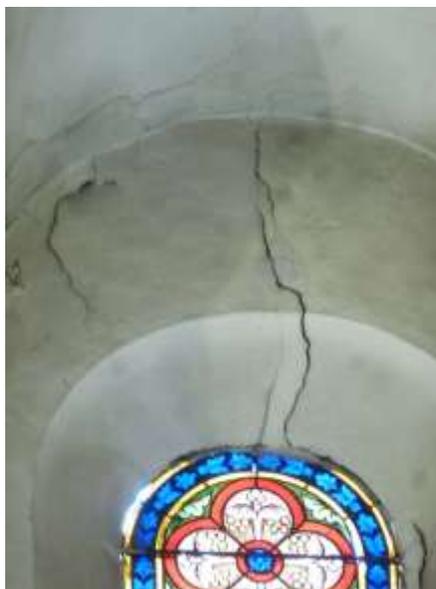
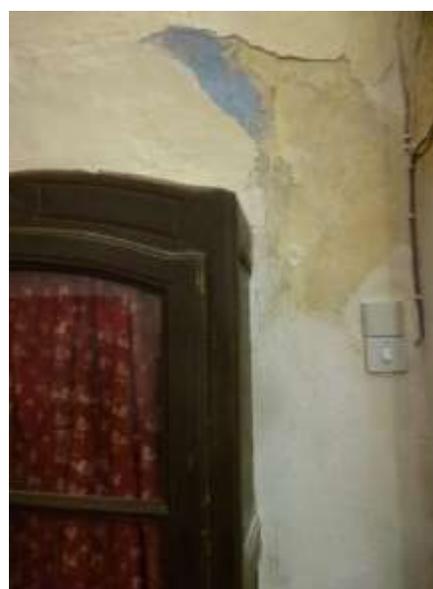
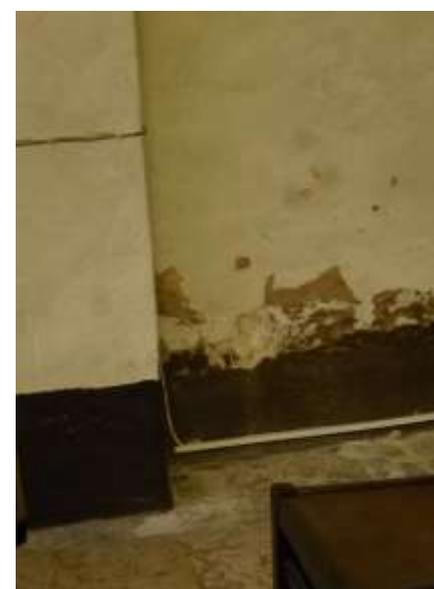
Les volumes intérieurs de l'Eglise Saint-Grégoire sont dans un bon état général de conservation. Les parements sont peints d'une peinture unie de teinte beige. Il n'y a pas de signes de pathologies structurelles, hormis au droit des voûtes du chœur où des fissures sont apparues mais ont peu évolué depuis. Ces fissures pourraient être liées soit à une pathologie structurelle ancienne, liée aux voûtes et au mur, soit avoir été entraînées plus récemment par la rénovation de la toiture et la modification des pièces de charpente, y compris au droit de l'abside.

Très ponctuellement, sur les voûtes à un endroit, à proximité de la chapelle sud, et en pied de murs, la peinture est épaufrée du fait de points d'humidité.

Détails des intérieurs de l'église : revêtements, sols, fissures, épaufrures
