Cahiers de l'association Castrum Alpes-Maritimes

TOURRETTES-SUR-LOUP & SON TERRITOIRE AU MOYEN AGE

L'ÉGLISE SAINT-GRÉGOIRE

Catherine Poteur

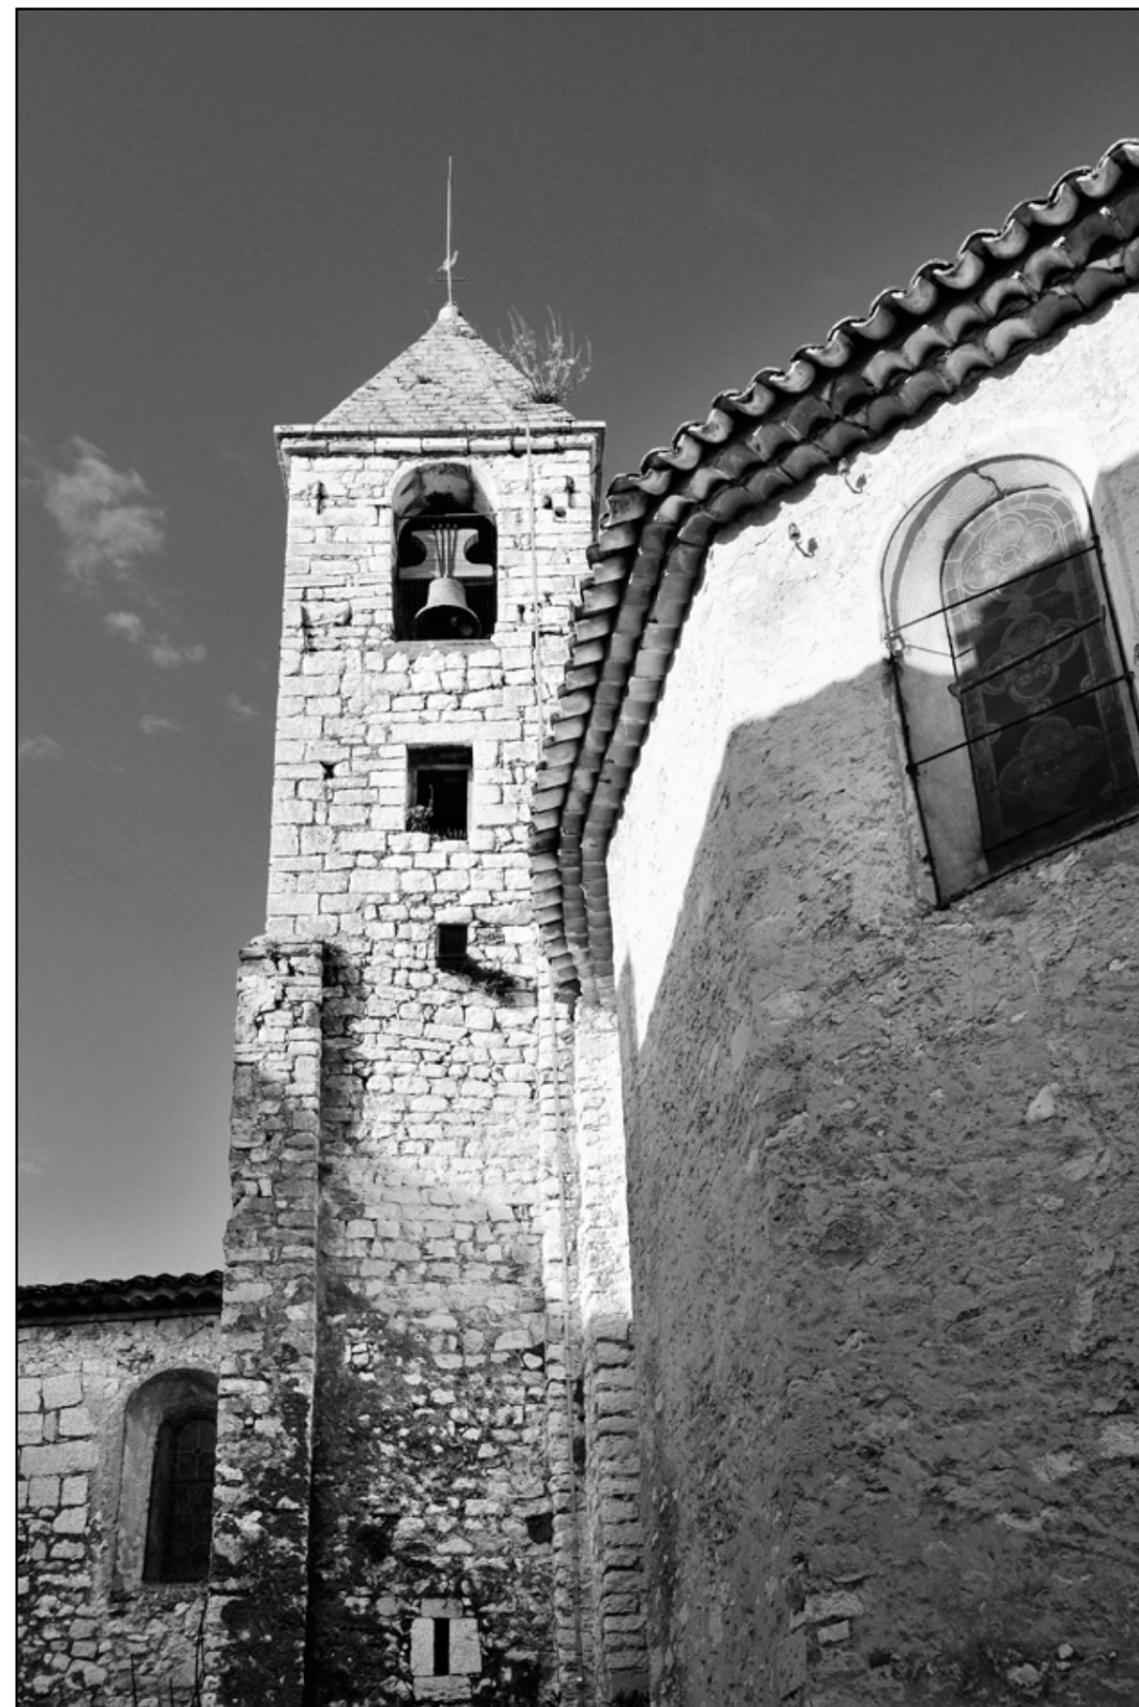
Fig. 28.
Le clocher-tour,
vu depuis l'est.

Un premier état du clocher est conservé jusqu'à un mètre environ au-dessus du mur gouttereau sud de la nef ; il est bien lisible sur les élévations méridionale et orientale, bien que partiellement remanié au plus haut (fig. 28 et 29)⁹⁴. Les deux élévations montrent ainsi les restes de lésènes renforçant la construction aux angles, reliées à leur base et jusqu'à un mètre au-dessus du sol actuel par une plinthe, le tout (lésènes et plinthe) étant placé en ressaut d'une dizaine de centimètres sur les parements proprement dits. L'ensemble de la construction est monté en assises régulières, de hauteurs similaires. On dénombre plusieurs rangées de deux trous de boulin, destinés à l'ancrage de l'échafaudage, régulièrement distribués sur chacune des élévations (cinq sur l'élévation orientale, trois sur l'élévation méridionale) ; ces trous, aujourd'hui obturés par une ou plusieurs pierres, étaient traversants. Les moellons, de calcaire dur, sont de dimensions petites à moyennes et sont sommairement équarris au marteau ; ceux utilisés dans les lésènes ont leurs faces légèrement retouchées. Les joints de mortier sont larges, avec peu de cales. Quelques fragments de tuiles, épaisses de quelques centimètres, vraisemblablement antiques, sont réemployés dans la maçonnerie, en particulier au bas de l'élévation orientale. Ce premier état de construction est médiéval.

tachant à l'état qui vient d'être décrit (fig. 28) : l'un correspond à un niveau campanaire aujourd'hui abandonné, le second n'est autre que le niveau campanaire actuel. Ces deux états, d'après l'analyse de leurs modes de construction, correspondent à des reprises postmédiévales.

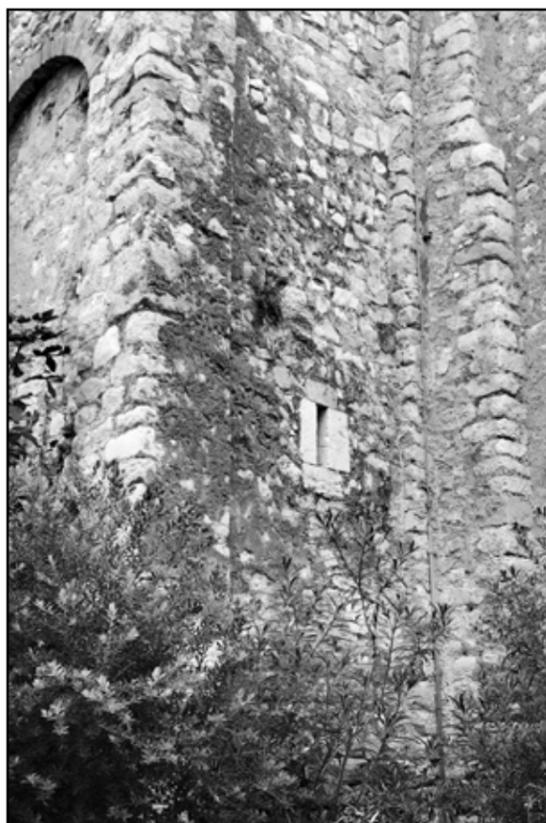
Fig. 29.
La base de l'élévation orientale du clocher-tour, vue depuis le sud-est.

(fig. 29). Cette baie a été percée après-coup et n'est pas médiévale.

Une fente d'éclairage, dont les piédroits sont constitués de deux pierres dressées, posées de chant, est visible à la base de l'élévation orientale

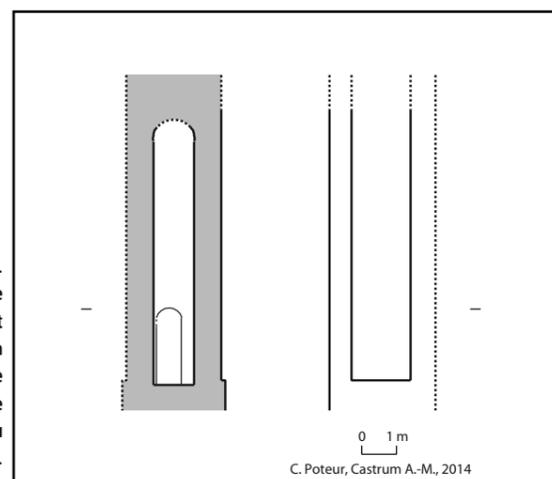
Fig. 30.
Coupe est-ouest et élévation orientale de la partie médiévale du clocher-tour.

On lit, à la base de l'élévation intérieure nord du clocher-tour, les restes de l'encadrement d'une étroite porte (72 cm) couverte d'un arc plein cintre, contemporaine du premier état (fig. 30). On observe par ailleurs, à 7 mètres au-dessus du niveau du sol intérieur, les restes d'une voûte plein cintre, d'axe nord-sud, également contemporaine de l'état médiéval du clocher. Cette voûte séparait la partie supérieure destinée à abriter les cloches du reste du clocher.

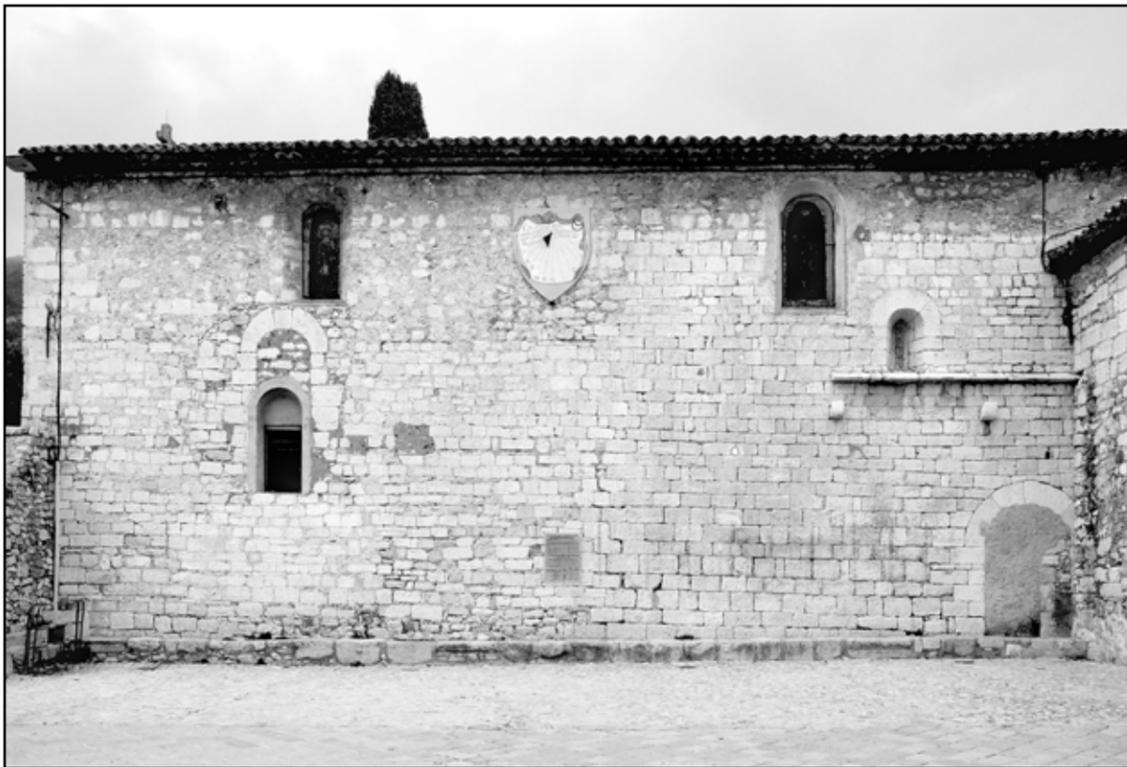
Fig. 32.
L'élévation
méridionale de
la nef.

L'élévation sud de la nef n'est pas homogène. Deux modes de construction sont clairement identifiables de part et d'autre d'une solution de continuité⁹⁵ : l'un est visible dans toute la partie orientale de l'élévation, à l'exception du haut du mur ; le second l'est dans toute la partie occidentale et au plus haut de la partie orientale (fig. 32).

Dans la partie orientale de l'élévation, le parement est assemblé en assises régulières. Celles-ci ont un tracé relativement rectiligne mais pas toujours horizontal, et sont de hauteurs inégales, avec une tendance à diminuer du bas vers le haut. On note, au sein des assises, le recours assez fréquent à des pierres de format carré ainsi que la présence de pierres placées sur chant. Les pierres, d'un format moyen à grand, sont toutes en calcaire dur ; leurs faces sont sommairement dressées à l'aiguille et leurs arêtes sont peu soignées. Elles sont assemblées à joints assez minces, sans cales. Des joints soulignés à la truelle sont conservés dans le haut de l'élévation.

Dans la partie occidentale de l'élévation, le parement est également assemblé en assises mais celles-ci sont très sommaires : leur tracé est extrêmement irrégulier, les pierres à l'intérieur d'une même assise variant beaucoup en hauteur ; par ailleurs, on remarque en plusieurs endroits des interruptions dans les assises, donnant lieu à des portions constituées de deux assises de hauteurs plus faibles. Deux arases de chantier, parfaitement rectilignes et horizontales, sont bien repérables ; elles

Ces deux parties d'élévation correspondent à deux phases de construction distinctes : une phase médiévale (la partie orientale) et une phase plus récente, postmédiévale (la partie occidentale). La phase médiévale, d'après ses caractéristiques de construction, est distincte de celle mise en évidence pour le clocher-tour.

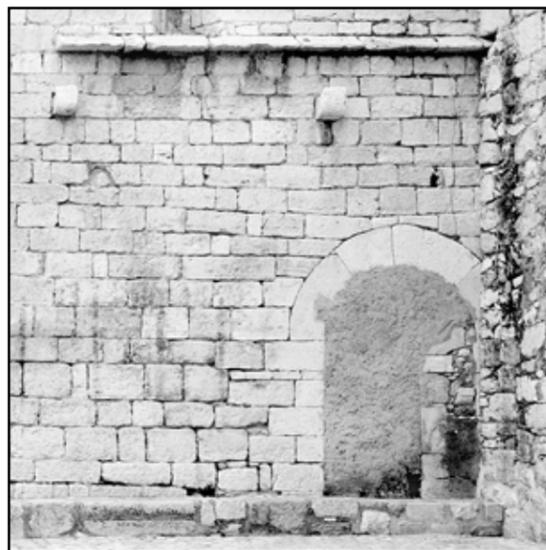
Fig. 33.
Elévation
méridionale de
la nef,
porte médiévale
murée.

La porte, large initialement d'un peu plus de 1,30 m⁹⁶, est couverte d'un arc plein cintre formé de cinq claveaux dont un très allongé dans le sens de l'arc, extradossés (fig. 33). Ces claveaux, comme les pierres du piédroit occidental qui est le seul à pouvoir être observé, sont dressés à l'aiguille avec plus de soin que les pierres qui constituent le parement et présentent une ciselure périmétrique. On reste un peu perplexe devant la façon dont le piédroit s'inscrit maladroitement dans le parement : en effet, les hauteurs des pierres qui le constituent ne correspondent pas à celles des assises du parement, ce qui a entraîné le recours à de petites pierres pour rattraper les différences de hauteur. Cependant, malgré ces anomalies, la porte n'en est pas moins contemporaine de l'élévation si l'on en

Un solin d'étanchéité de toiture est partiellement conservé à la hauteur de l'appui de la baie d'éclairage, ainsi que deux corbeaux-crochets placés à environ 70 cm au-dessous de lui (fig. 33). Ces éléments, d'après la façon dont ils sont ancrés dans le parement, sont eux aussi contemporains de l'élévation. Ils témoignent de la présence, dès la construction, d'un auvent en bois contre le mur gouttereau sud. Le fait que le solin disparaisse derrière le mur ouest de la chapelle latérale et le positionnement

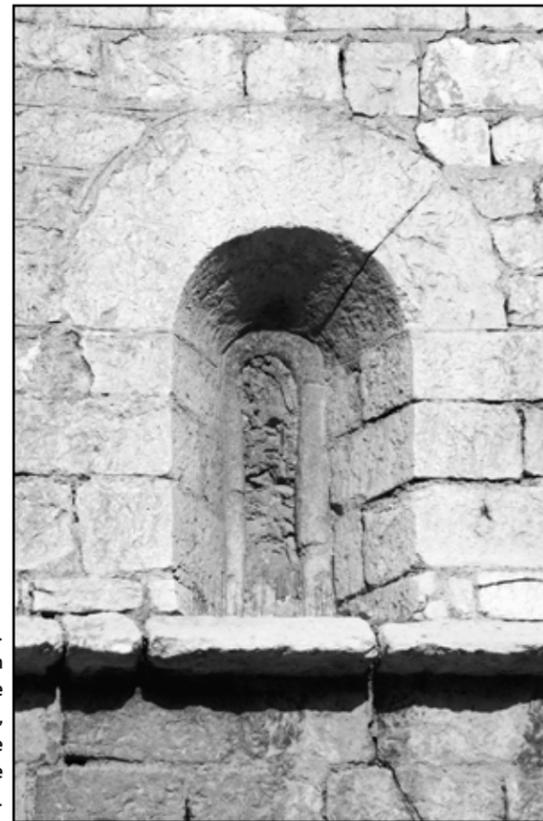
Fig. 34.
Elévation
méridionale de
la nef,
baie d'éclairage
médiévale
murée.

La baie d'éclairage (fig. 34) est une fente à double ébrasement, dont l'embrasure intérieure a été bouchée ; on note la présence d'un tore de section circulaire à la liaison des deux embrasures. Elle est couverte d'un arc plein cintre formé d'un très long claveau et d'un claveau plus court, extradossés. L'ensemble des pierres qui constituent l'encadrement sont, comme pour la porte, dressées à l'aiguille et présentent une ciselure périmétrique. La baie est clairement contemporaine du mur : on note, comme pour la porte, une légère inflexion des assises du parement à la hauteur de son arc.

La partie orientale de l'élévation sud de la nef actuelle se rattache à une seconde phase de construction, également médiévale. Ce sont là encore les caractéristiques architecturales qui permettent d'avancer une datation, en particulier le type de la baie d'éclairage conservée au plus haut du mur. On peut en effet citer un certain nombre d'édifices présentant des baies comparables : l'ancienne église Saint-Pierre à Saint-Jeannet, l'église Saint-Laurent à Saint-Laurent-du-Var, l'ancienne église Notre-Dame de Sardaigne à Saint-Cézaire-sur-Siagne, l'église cathédrale Notre-Dame de Grasse... Les textes, le plus souvent, ne permettent pas de préciser la date de construction de ces églises, sauf dans le cas de la cathédrale de Grasse pour laquelle le contexte historique permet d'en situer l'érection dans le courant du deuxième quart du XIII^e siècle¹⁰⁰. On peut donc proposer que l'on soit à Tourrettes en présence d'une phase de reconstruction de l'église

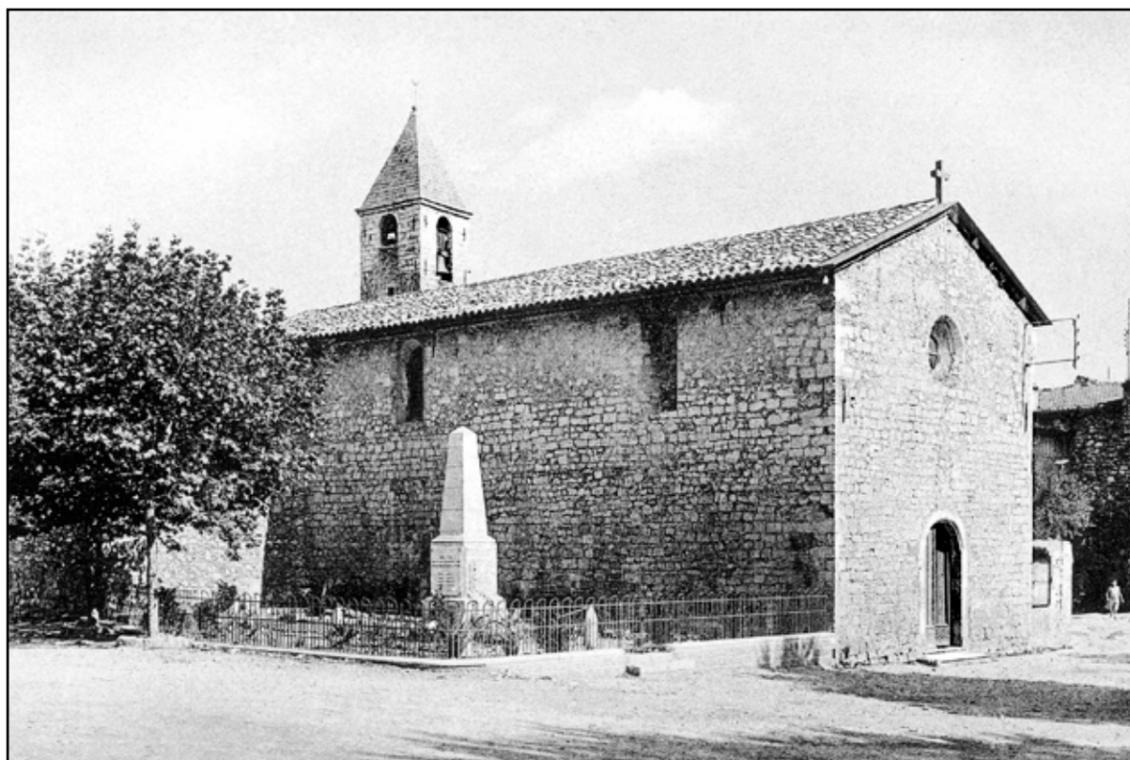
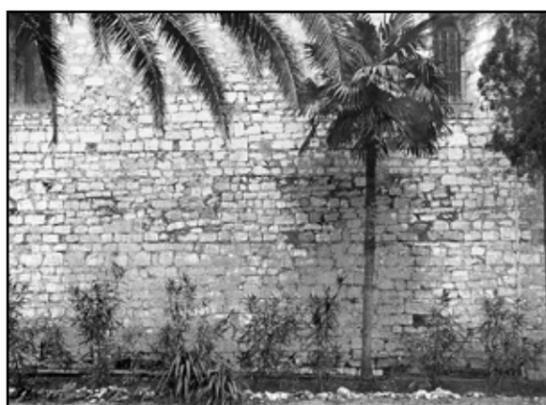
L'élévation nord de la nef, contrairement à l'élévation sud, est homogène (fig. 35 et 36). Le parement est assemblé en assises, mais ces assises

sont très irrégulières : les dimensions des pierres à l'intérieur d'une même assise sont très variables à tel point qu'en beaucoup d'endroits, le tracé de l'assise s'en trouve profondément perturbé ; d'autre part, on observe très souvent la juxtaposition de portions d'assises. Trois arases de chantier, parfaitement repérables, atténuent cette irrégularité ; elles sont toutes trois surmontées de trous de boulin, aujourd'hui bouchés. Les pierres sont toutes en calcaire dur. Dans le bas de l'élévation, au-dessous de la première arase, elles sont à peu d'exceptions près de dimensions moyennes à grandes et dressées à l'aiguille ; dans le reste de l'élévation, au-dessus de cette arase, elles forment en revanche un mélange de pierres de ce type et de pierres de plus petites dimensions, moins bien travaillées. Toutes, y compris celles qui sont dressées, sont assemblées à joints larges, avec un nombre relativement important de cales, dont des fragments de tuile. L'élévation nord de la nef présente donc un mode de construction comparable à celui décrit pour la partie occidentale de l'élévation sud et se rattache par conséquent à la même phase de construction, postmédiévale. On relève cependant que les pierres dressées en remploi y sont sensiblement plus nombreuses.

Fig. 35.
L'église
Saint-Grégoire,
vue du
nord-ouest
(carte postale,
XX^e siècle,
éd. Cresp,
Tourrettes-sur-
Loup).

Fig. 36.
Vue partielle
de l'élévation
septentrionale
de la nef.

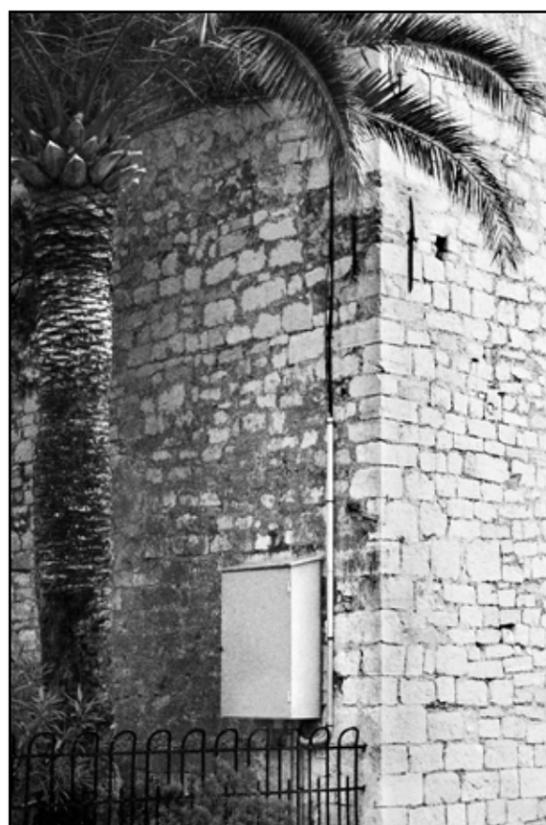
Fig. 37.
La chaîne
d'angle
nord-ouest de
la nef.

épais et renferment d'assez nombreuses cales (de petites pierres et assez souvent des morceaux de tuile). Par ailleurs, les deux chaînes d'angle, au nord et au sud, emploient des pierres dont les deux faces sont soigneusement dressées à l'aiguille et présentent une ciselure périmétrique (fig. 37 et 38). L'observation de leur liaison avec les parements et la comparaison des niveaux des arases indiquent clairement la contemporanéité des trois élévations ou parties d'élévation nord, ouest et sud-ouest. L'élévation de façade appartient donc à la grande phase de construction postmédiévale mise en évidence sur les deux élévations latérales de la nef.

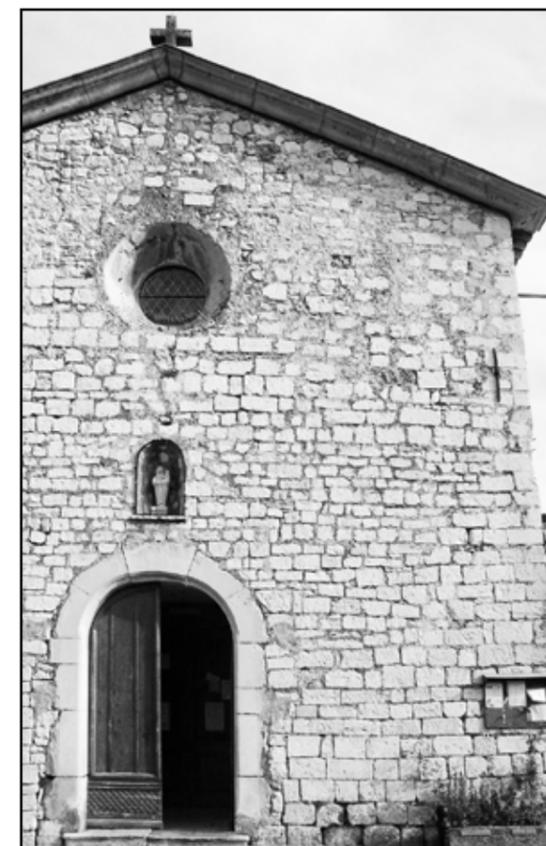
Fig. 38.
Vue partielle de
l'élévation de
façade.

On pourrait penser, de prime abord, que l'élévation ouest de la nef (fig. 38) est partiellement médiévale lorsqu'on observe les assises de pierres dressées présentes à sa base, mais un examen plus attentif montre qu'il n'en est rien : ces pierres, là encore, sont des matériaux réemployés ; pour preuve notamment, l'abondance de fragments de tuiles servant de cales dans les joints. En fait, l'élévation de façade, en dehors d'une plus forte proportion de

moellons en remploi, montre les mêmes caractéristiques de construction que celles décrites pour la partie occidentale de l'élévation sud et pour l'élévation nord de la nef. On relève d'abord une hétérogénéité de matériaux (des pierres de moyennes à grandes dimensions, dressées à l'aiguille, mais aussi des moellons de plus petites dimensions, plus sommairement travaillés), sans qu'il soit possible de délimiter des solutions de continuité traduisant plusieurs campagnes de construction. L'assemblage des pierres, d'autre part, se fait en assises au tracé très irrégulier et très chaotique, avec de fortes variations de hauteurs de pierres et de fréquentes interruptions ; on note la présence

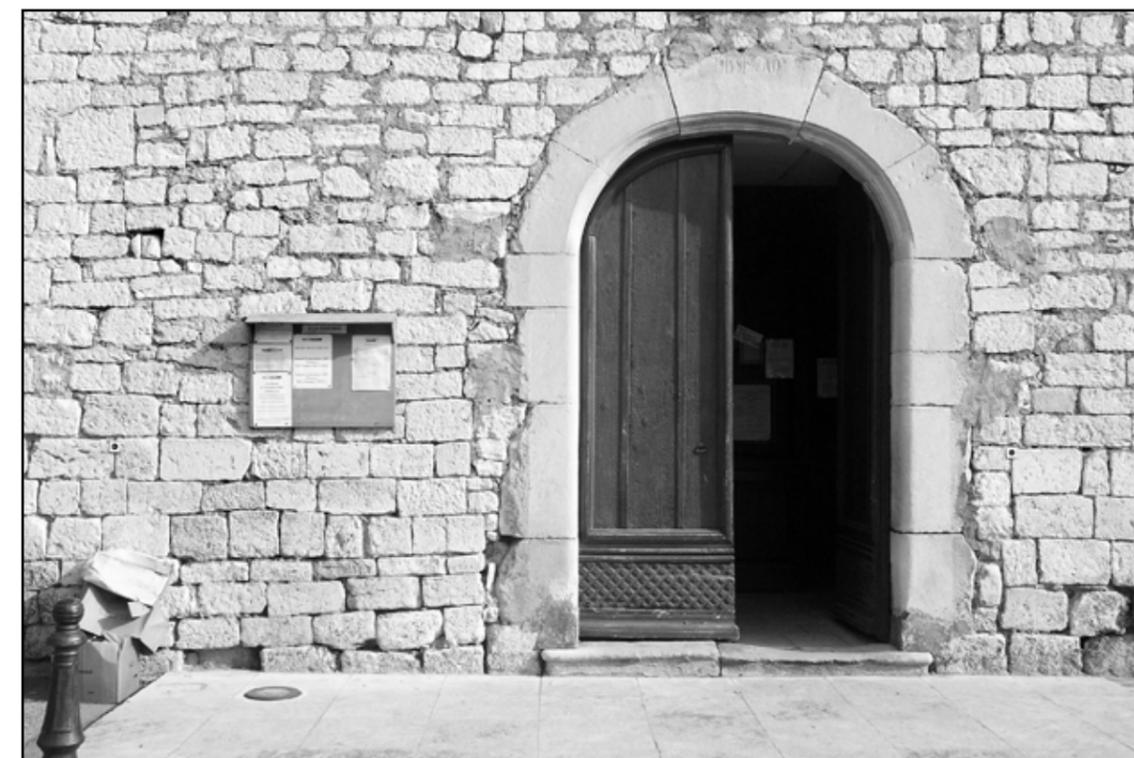
Fig. 39.
Elévation de
façade, porte.

Une porte s'ouvre au centre de la façade (fig. 39). Son couverture est un arc légèrement surbaissé, à intrados mouluré non extradossé, formé de cinq claveaux allongés dans le sens de l'arc. Ses piédroits présentent des arêtes abattues en quart-de-rond ; ils sont formés de pierres pour la plupart posées de chant, non travaillées du côté opposé à l'ouverture. Les claveaux de l'arc ainsi que les pierres des piédroits sont en molasse gréseuse ; ils montrent deux types de taille : initialement dressés à la gradine, avec une ciselure périmétrique, ils ont été retouchés à la boucharde sur une partie de leur surface.

s'inscrit en effet mal dans le parement : des coups de sabre sont observables à gauche et à droite, sur toute la hauteur des piédroits, suggérant une mise en place après-coup. Il semble cependant qu'il ne faille pas retenir cette hypothèse. En effet, on ne repère pas de véritable anomalie au niveau du couvrement de la porte ; d'autre part, on constate que les assises de part et d'autre des piédroits ne sont pas dans le prolongement les unes des autres, ce que l'on devrait observer si le mur avait été percé postérieurement à sa construction. Il faut donc considérer que la porte a bien été mise en place au cours du chantier de construction du mur, en proposant le scénario suivant : dans un premier temps, le mur a été monté jusqu'à une certaine hauteur en réservant la place pour l'encadrement de la porte, non encore disponible ; dans un deuxième temps, les piédroits ont été mis en place, puis le couvrement, en même temps que l'on poursuivait la construction du mur.

Du point de vue de la datation, il faut d'abord s'appuyer sur les résultats de l'analyse de la porte percée dans l'élévation de façade, portant la date 1551. Il a été conclu que la mise en place de cet encadrement de porte était bien contemporaine de la phase d'agrandissement de l'église correspondant à l'état 3 mais qu'il s'agissait vraisemblablement de la réutilisation d'un encadrement de porte placé initialement à un autre endroit. Le plus probable est qu'il provienne de l'église elle-même ; il pourrait correspondre au percement d'une porte, en 1551, dans le mur pignon occidental de l'édifice encore dans son état médiéval, en complément de celle existante, dans le mur gouttereau sud. Les travaux d'extension de l'église, dans ce cas, ne dateraient donc pas de 1551 mais seraient un peu postérieurs. D'autre part, les comptes-rendus de visites pastorales de la première moitié du XVII^e siècle ne font aucunement allusion à des travaux d'envergure durant cette période, antérieurement à la construction des deux chapelles latérales en 1645 et en 1648. De plus, le constat dressé par l'évêque Pierre du Vair en 1603 de la petitesse et souvent du mauvais état des différents autels, comme la mention par le même prélat en 1619 de l'état de délabrement du pavement, par exemple, laissent entendre que les travaux n'ont pas été réalisés récemment¹⁰³. On peut donc raisonnablement penser que l'agrandissement de l'église a eu lieu dans le courant de la seconde moitié du XVI^e siècle, sans pouvoir être plus précis¹⁰⁴. Il est bien évidemment à mettre en relation avec un accroissement de la population dont les comptes-rendus de visites pastorales font état à partir de l'extrême fin du XVI^e siècle¹⁰⁵ mais qui pourrait s'être amorcé dès la première moitié de ce siècle¹⁰⁶.

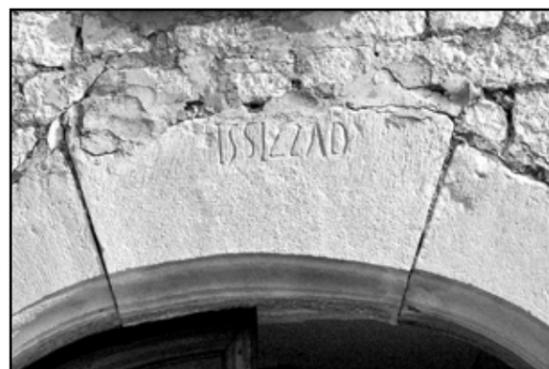
Fig. 40.
Porte percée
dans l'élévation
de façade,
clef de l'arc.

Ensuite, la clef de l'arc (fig. 40) porte la date : "1551", suivie de quatre caractères dont les deux premiers sont difficiles à identifier mais dont les deux derniers sont les lettres A et D. Or, la gravure de ces quatre caractères est maladroite et ne présente en tout cas pas la qualité de celle des chiffres qui forment la date ; de plus, l'inscription, si on la considère dans sa totalité, n'apparaît pas du tout centrée dans le sens de la largeur du claveau alors qu'elle l'est à peu près si l'on ne prend en compte que la date. Il semble donc que les caractères qui suivent la date aient été gravés postérieurement, par une autre main. Mais cela ne s'arrête pas là : on peut en effet s'interroger quant au fait que la date ait été inscrite aussi près du bord supérieur de la clef, comme si l'on n'avait pas l'intégralité de cette dernière, ainsi que devant la façon dont se présentent les arêtes de certaines des pierres du piédroit nord

et du premier claveau de l'arc du même côté, qui pourrait également laisser penser que ces pierres ont été cassées. Une explication pourrait être qu'il s'agit d'un encadrement de porte en remploi, prélevé quelque part puis remonté à cet endroit.

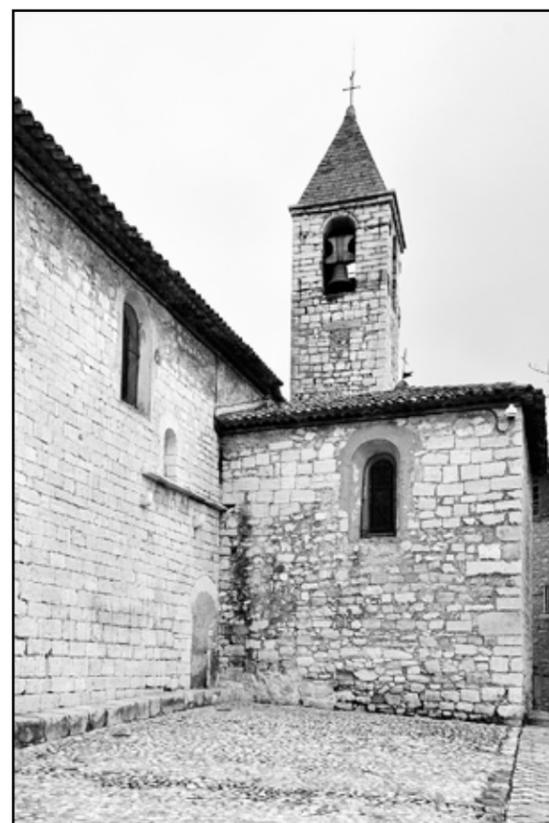
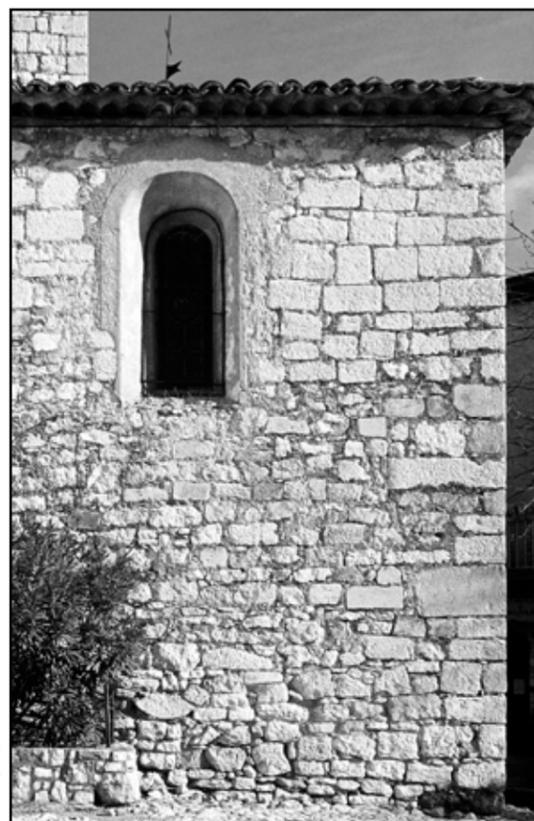
Fig. 41.
La chapelle
latérale sud,
vue depuis
l'ouest.

Fig. 42.
L'élévation
occidentale
de la chapelle
latérale sud.

Il faut cependant signaler la présence, dans les élévations de la chapelle latérale sud (fig. 41 et 42), d'un certain nombre de remplois. Il s'agit d'une part de pierres de calcaire dur de moyennes à grandes dimensions, dressées à l'aiguille, réutilisées principalement dans la partie supérieure des élévations. Il s'agit d'autre part de plusieurs moellons de molasse gréseuse finement dressés à la gradine et présentant une ciselure périmétrique, dont l'un, situé au nord du bloc de la chaîne d'angle qui porte l'inscription datée, dans l'élévation occidentale, pourrait être un fragment de colonnette adossée (fig. 43). On relève par ailleurs quatre autres moellons de molasse gréseuse dans un état plus dégradé (trois sur l'élévation ouest, un sur l'élévation sud), portant un décor⁹⁹. On repère enfin, dans le bas de l'élévation occidentale, deux blocs de calcaire dur dressés à l'aiguille, dont l'un montre une découpe selon un angle obtus très ouvert et l'autre un bord de tracé circulaire. Ce dernier (fig. 44) pourrait avoir été un claveau.

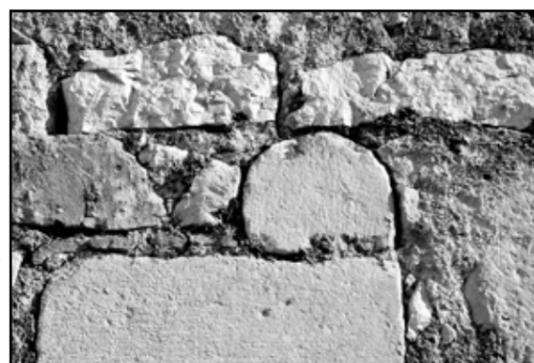
Fig. 43.
Fragment de
colonnnette
adossée,
en remploi.

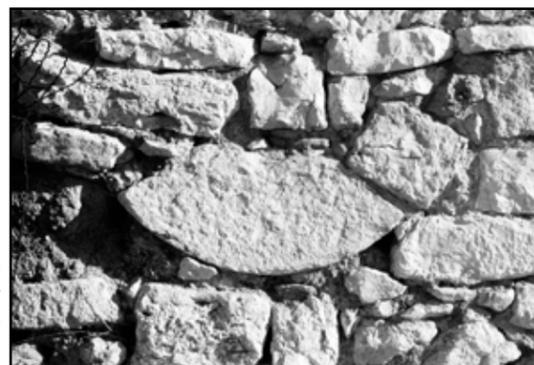
Fig. 44.
Bloc de
calcaire dur
en remploi, de
tracé circulaire.

La restitution de l'église est donc proposée dans cette hypothèse où l'église de l'état 2 aurait réutilisé l'abside de l'état 1. La nef a été dessinée en positionnant le mur pignon occidental à l'endroit où on lit la solution de continuité verticale sur l'élévation méridionale de la nef actuelle. Autrement dit, il a été retenu comme hypothèse le fait que, lors des travaux d'agrandissement de l'église au cours de la phase suivante, le mur gouttereau sud de l'église du XIII^e siècle ait été préservé sur toute sa longueur et donc que la solution de continuité corresponde à l'arrachement de sa chaîne d'angle ouest. Une baie d'éclairage, identique à celle encore existante, est restituée, ouvrant sur la troisième et dernière travée de la nef. L'élément en remploi dans l'élévation occidentale de la chapelle latérale sud pourrait avoir constitué l'un des claveaux de l'arc de cette seconde baie.

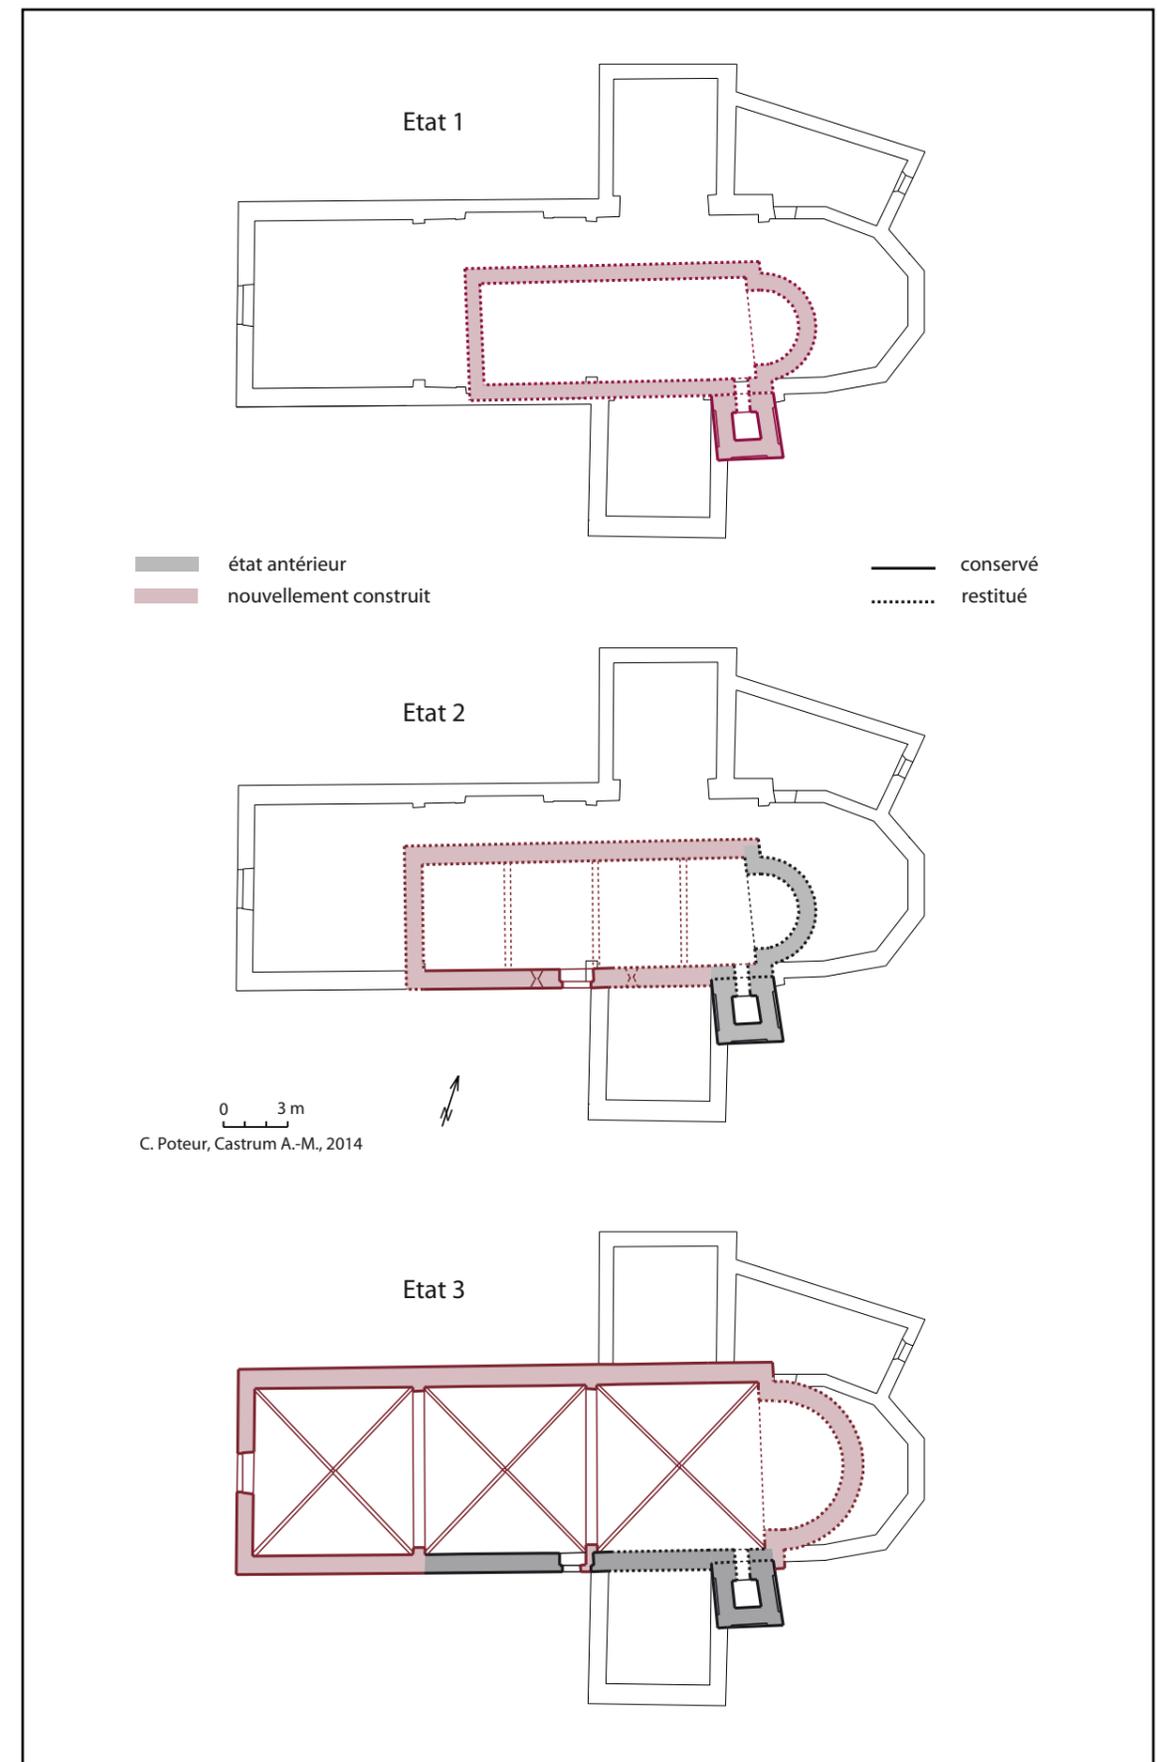
Fig. 45. Proposition de restitution du plan des trois états successifs de l'église Saint-Grégoire.

Nous avons peu d'éléments pour restituer le plan de l'église dans ce premier état, puisqu'il n'en est conservé que le clocher-tour. Le tracé proposé (fig. 45) est fondé sur les informations dont on dispose, tirées de l'analyse d'édifices de la même

époque mieux préservés. Il en est ainsi des proportions retenues pour l'abside semi-circulaire et pour la nef, de l'épaisseur des murs ainsi que du positionnement du mur gouttereau par rapport au clocher-tour. Concernant ce dernier aspect, nous avons pris le parti de restituer l'église de telle sorte que l'élévation orientale du clocher-tour soit placée dans l'alignement de l'épaule qui marque la liaison entre la nef et l'abside, ce qui est la disposition que l'on observe habituellement. Il nous paraît en effet difficile que le massif de maçonnerie visible aujourd'hui à l'angle sud-est du clocher-tour et sur lequel démarre le premier pan du chevet polygonal actuel puisse avoir constitué, initialement, la chaîne d'angle du mur gouttereau de l'église du XI^e siècle. Certes, sa liaison avec le clocher-tour est mal lisible et donc difficile à interpréter, mais la façon dont il masque en partie la lésène d'angle placée à cet endroit est anormale ; de plus, cela signifierait que le clocher a été construit en prenant partiellement appui sur le mur gouttereau, configuration dont nous ne connaissons aucun exemple.

La restitution de l'église dans ce second état (fig. 45) se heurte à plusieurs incertitudes, à commencer par celle de savoir quelles sont les parties de l'ancien bâtiment qui ont été concernées par ces travaux de reconstruction. Un nombre très important de pierres dressées à l'aiguille, en remploi, a été relevé dans les élévations de la nef actuelle et des chapelles latérales. Ces pierres peuvent être rapprochées de celles utilisées dans la portion conservée du mur gouttereau de l'église de l'état 2. Il paraît donc très probable que la nef ait été entièrement reconstruite au XIII^e siècle. Il est moins aisé de savoir ce qu'il en a été de l'abside. On ne dispose en effet que d'un seul argument, un peu fragile, à savoir l'absence totale de remplois, dans le bâtiment actuel, susceptibles de provenir des parements d'une abside semi-circulaire du milieu du XIII^e siècle, à savoir des pierres aux faces dressées et incurvées. Ceci laisserait plutôt penser que l'abside de l'église du XI^e siècle n'a pas été reconstruite mais conservée dans le nouvel édifice.

La partie occidentale de l'élévation sud de même que les élévations nord et ouest de la nef actuelle appartiennent à une troisième phase de construction, postmédiévale. Les travaux consistent en un agrandissement de l'édifice, la nef étant ainsi augmentée en longueur mais également en largeur, et ceci de façon très significative (fig. 45) : le mur pignon est reconstruit plus à l'ouest de presque huit mètres tandis que le mur gouttereau nord est déplacé vers le nord de presque trois mètres. L'abside médiévale, d'autre part, est démolie et remplacée par une nouvelle abside aux dimensions plus importantes. Celle-ci peut être restituée sans grande difficulté : sur le plan cadastral de 1833, l'église est en effet représentée munie d'un chœur semi-circulaire qui ne peut être que celui de ce troisième état. La superposition de ce plan et du plan topographique actuel fonctionne bien et amène à la restitution proposée : l'entrée de l'abside, intérieurement, se faisait au même endroit que celle du chœur polygonal actuel ; extérieurement, les épaulements relativement importants qui marquaient sa liaison avec la nef coïncidaient, au nord, avec la chaîne d'angle que l'on peut encore observer depuis la pièce placée au-dessus de la sacristie, et au sud, avec le massif de maçonnerie que nous avons décrit, appuyé sur la lésène d'angle nord-est du clocher-tour.

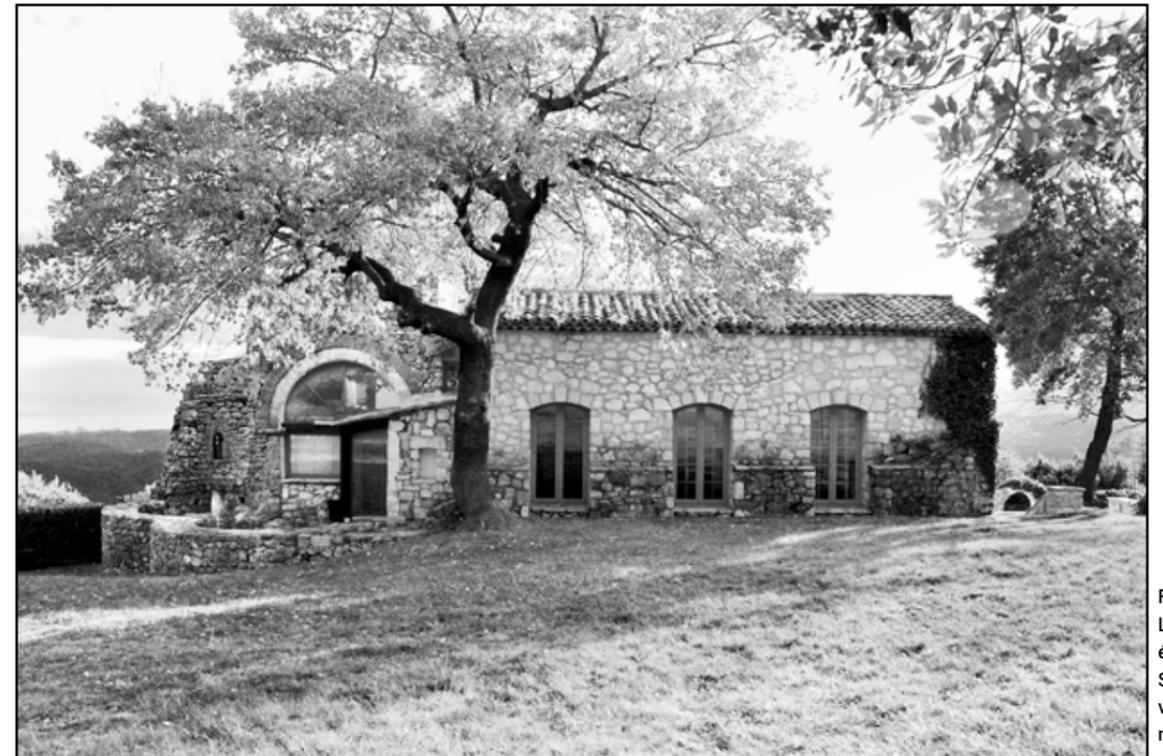
Fig. 46.
L'ancienne
église
Saint-Martin,
vue depuis le
nord.

plémentaire vers 1999, est encore partiellement discernable à l'ouest (fig. 46). Dans son prolongement, à l'est, subsiste l'amorce méridionale d'une abside semi-circulaire et, à la jonction entre celle-ci et la nef, à la base de ce qui se présente aujourd'hui comme une tour, une annexe latérale de plan quadrangulaire, vraisemblablement une chapelle, autrefois largement ouverte sous un grand arc plein cintre. À l'est et au nord, un muret prolonge ce qui reste du mur de l'abside, dessinant deux lobes. Si le premier d'entre eux reprend plus ou moins le tracé de l'ancien chevet semi-circulaire, le second, qui restitue une annexe latérale de plan semi-circulaire au nord, n'a en revanche aucun fondement, comme on le verra ci-dessous.
