MAIRIE DE TOURRETTES-SUR-LOUP
Place Maximin Escalier
06140 TOURRETTES SUR LOUP

Dossier	Date	Modifications	Auteur	Vérificateur
3394/19-RD	11/04/2019	Rapport	EH	COV

TELLURIS MEDITERRANEE

Le Bureau d'Etudes TELLURIS Méditerranée a été missionné fin mars 2019 pour le compte de la Mairie de Tourrettes sur Loup afin de réaliser une auscultation du sol de l'église saint Grégoire par radar géologique.

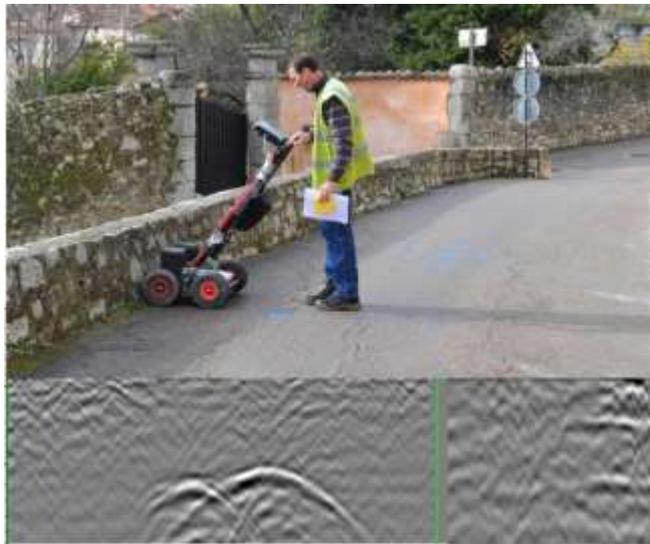
Figure 1 : Le GPR "Hi-mod" de I.D.S

Nous utilisons le GPR « Hi-mod » de I.D.S équipé de l'antenne 600 MHz et 200 MHz, L'analyse et traitement du signal sont réalisés avec le logiciel GRED.

Le Radar géologique ou GPR (Ground Penetrating Radar) est un procédé géophysique léger et non destructif permettant d'effectuer de manière précise et en continu des études géologiques de subsurface et des auscultations d'ouvrages.

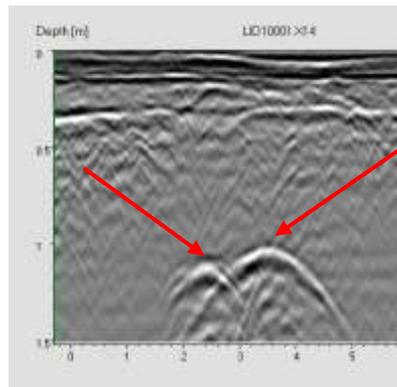
Figure 2 : Le sommet des hyperboles marque la position d'une anomalie

Le profil Radar permet de positionner précisément les anomalies qui le recoupernt.

Le profil Radar permet de déterminer la profondeur de la cible.

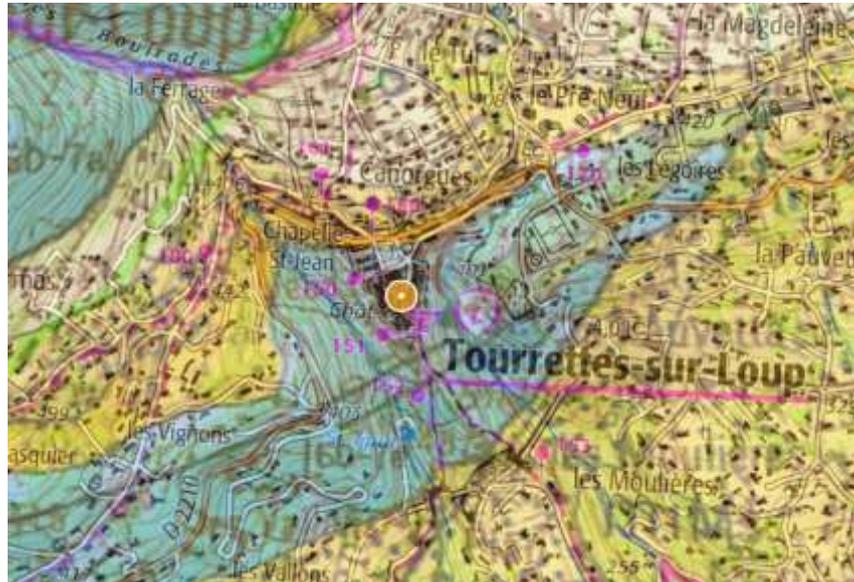
Figure 3 : extrait Carte géologique (BRGM)

L'église est construite sur le calcaire jurassique référencé J6b sur la carte géologique du BRGM. Les bancs de calcaire massif et dolomie du Kimméridgien présente un pendage de 25° vers le Sud est selon la carte géologique.

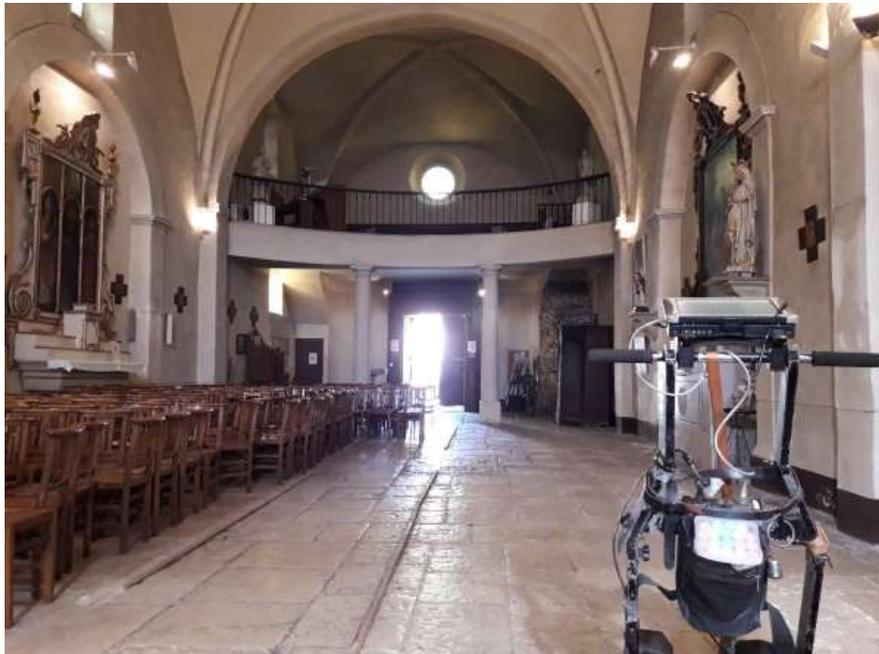
Figure 4 : réalisation de profils radar

Nous avons effectué sur le sol de l'église un carroyage de profils radar sur toutes les zones libres.

Tous ces profils radar ont été enregistrés avec 2 fréquences d'émission différentes : 600 Mhz et 200 MHz.

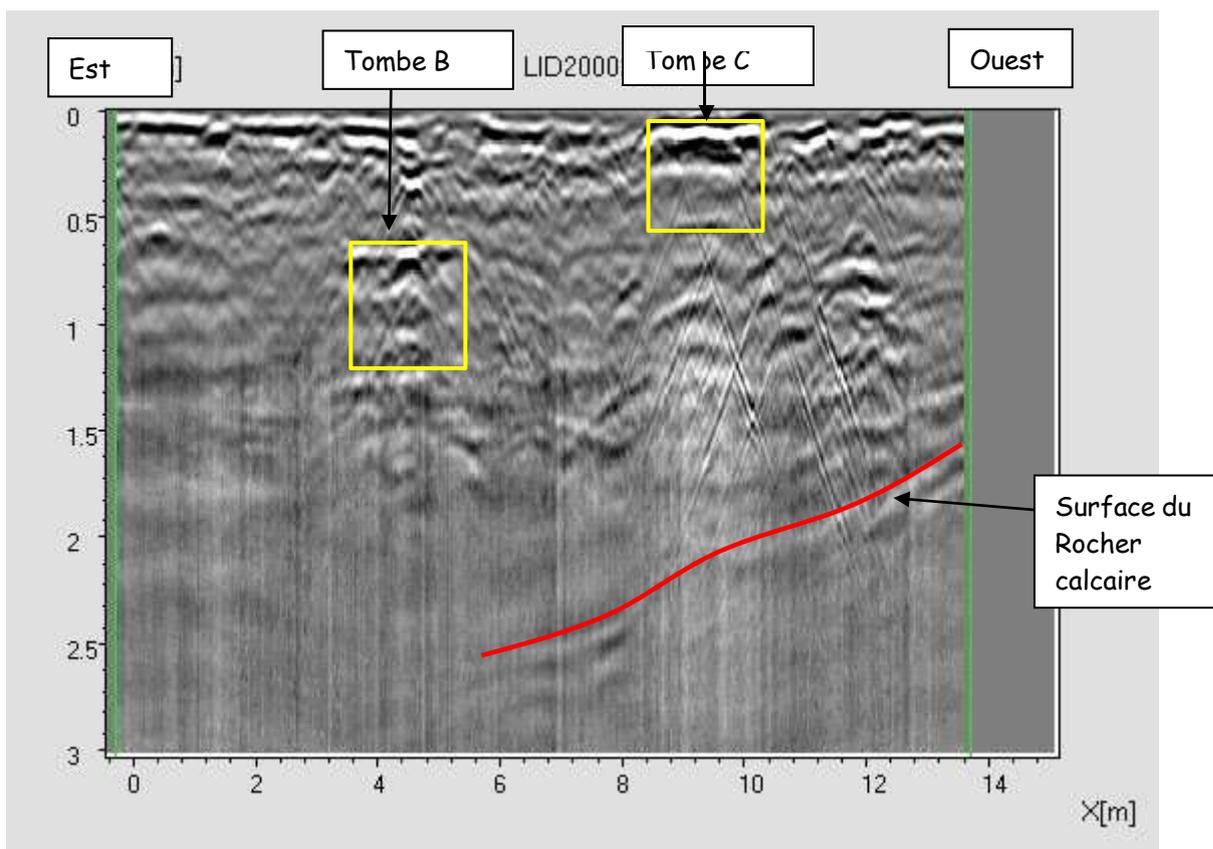
Figure 5 : profil A2

Le profil longitudinal A2 est placé coté Nord de la nef. On distingue les 2 tombes B et C marquées par leurs cavités. On observe également le banc calcaire en pente de l'Ouest vers l'Est à partir de 1.5m de profondeur.

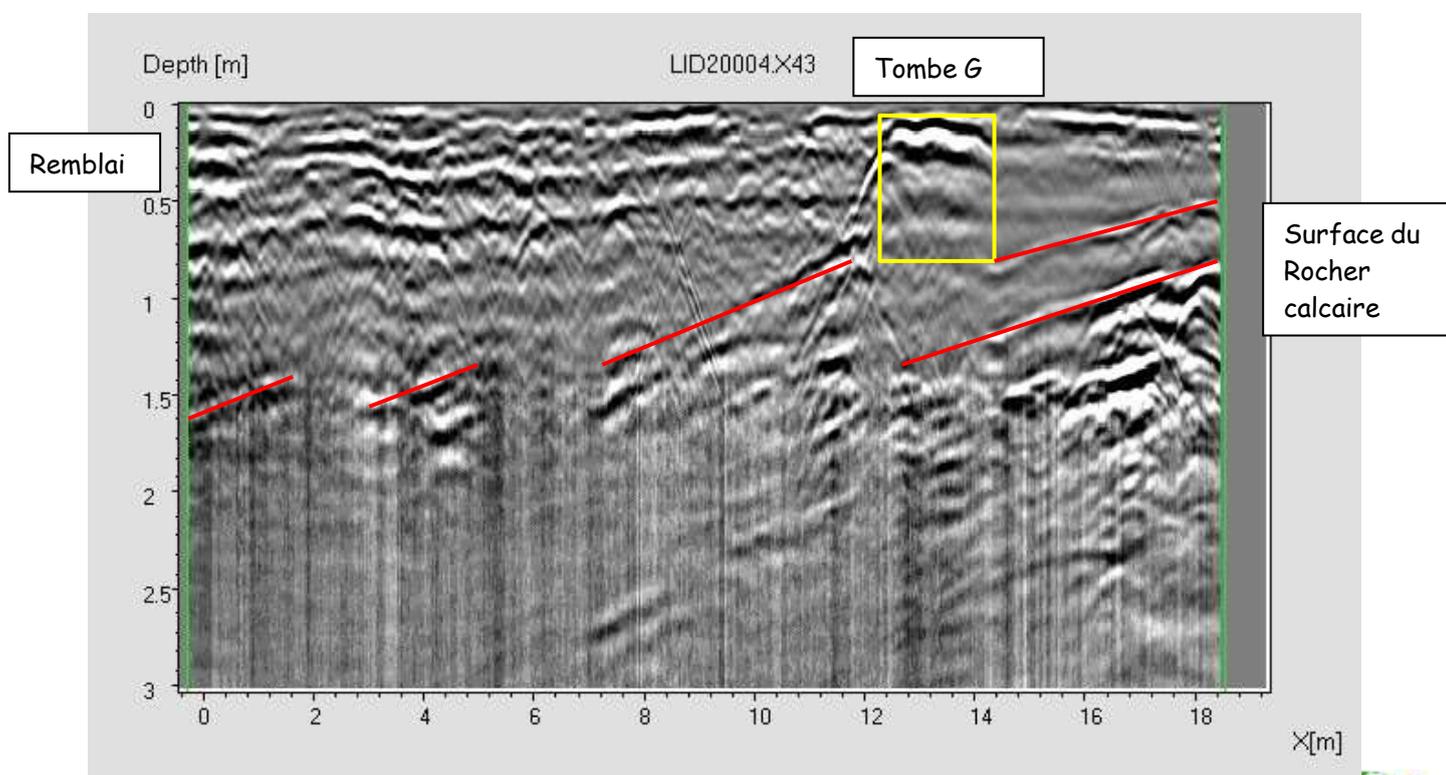
Figure 6 : profil A4

Le profil longitudinal A4 est placé coté Nord de la nef. On distingue la tombe G marquée par sa cavité. On observe également les bancs calcaires, en pente de l'Ouest vers l'Est, à partir de 1.5m de profondeur coté Ouest et 0.5m coté Est de la nef.

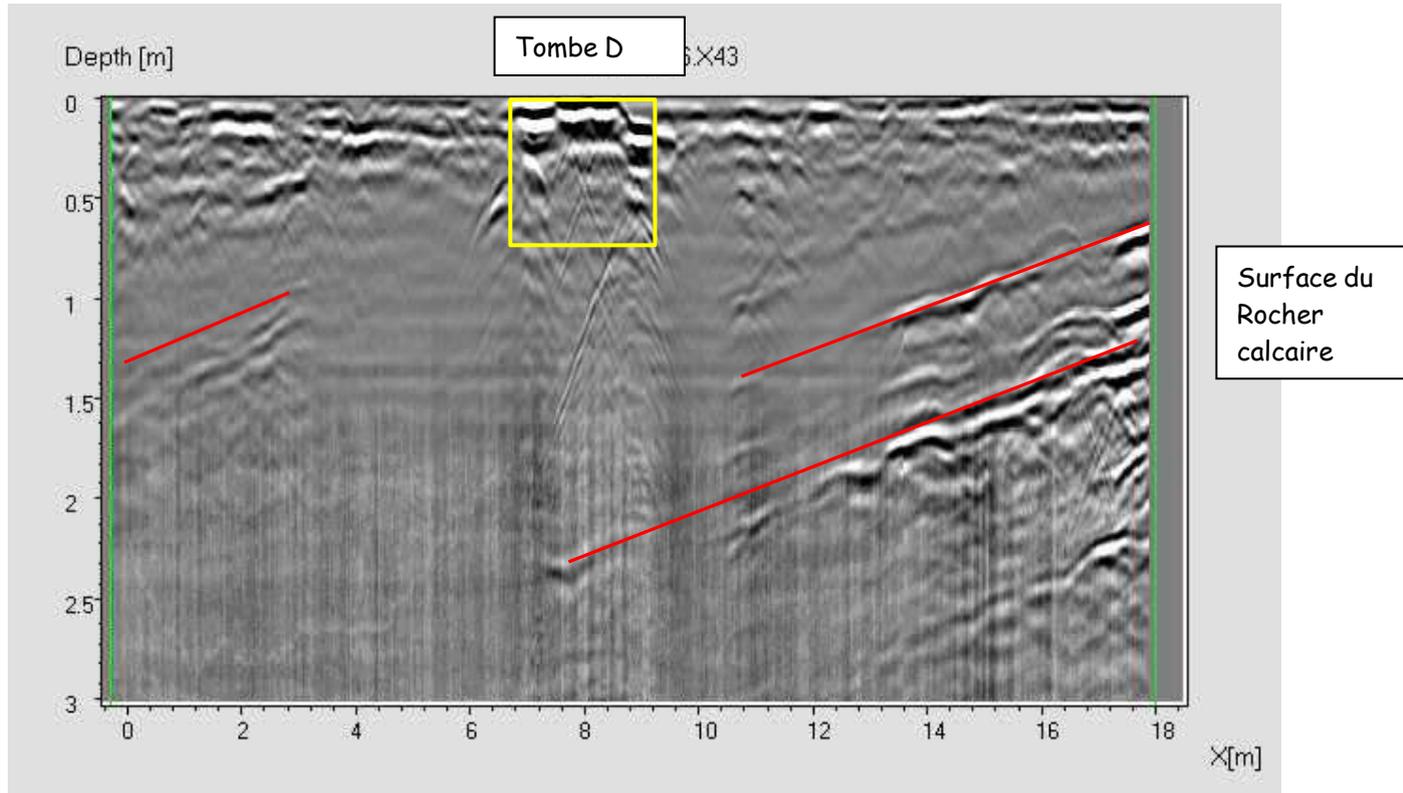
Figure 7 : profil A6

Sur le profil longitudinal A6, on distingue la tombe D marquée par sa cavité. On observe également les bancs calcaires en pente de l'Ouest vers l'Est à partir de 1.0m coté Ouest et 0.6m coté Est de la nef.

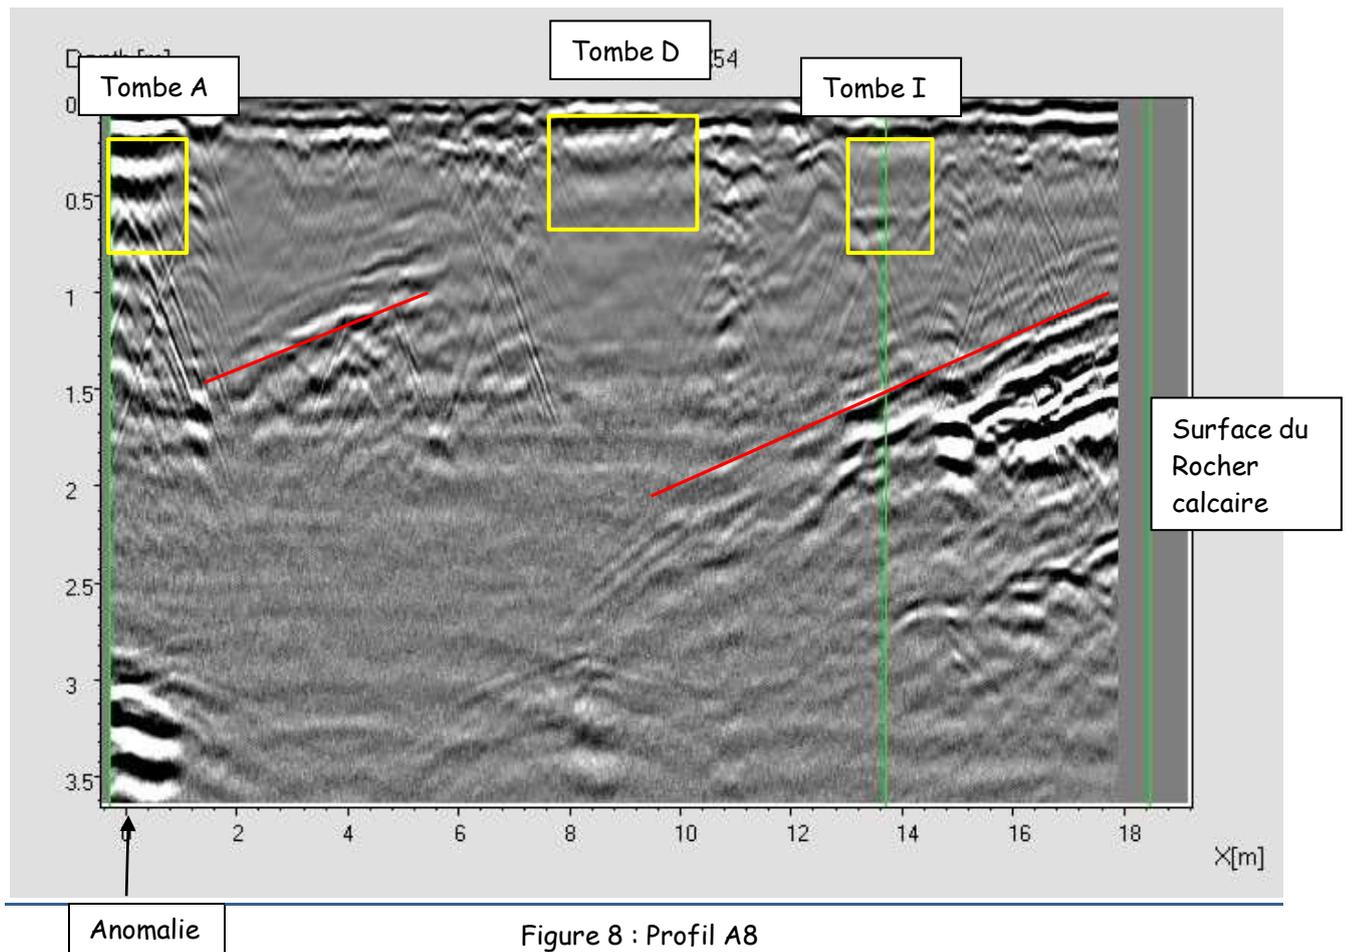
Sur le profil longitudinal A8, on distingue les tombes A , D et I. La tombe A présente une belle cavité. Le profil frôle la tombe D. La tombe I ne présente pas de cavité mais l'interface du fond de la tombe reste visible.

On observe également les bancs calcaires en pente de l'Ouest vers l'Est à partir de 0.8m de profondeur.

Une anomalie à 3.0m de profondeur est visible. Il peut s'agir d'une cavité dans le calcaire.

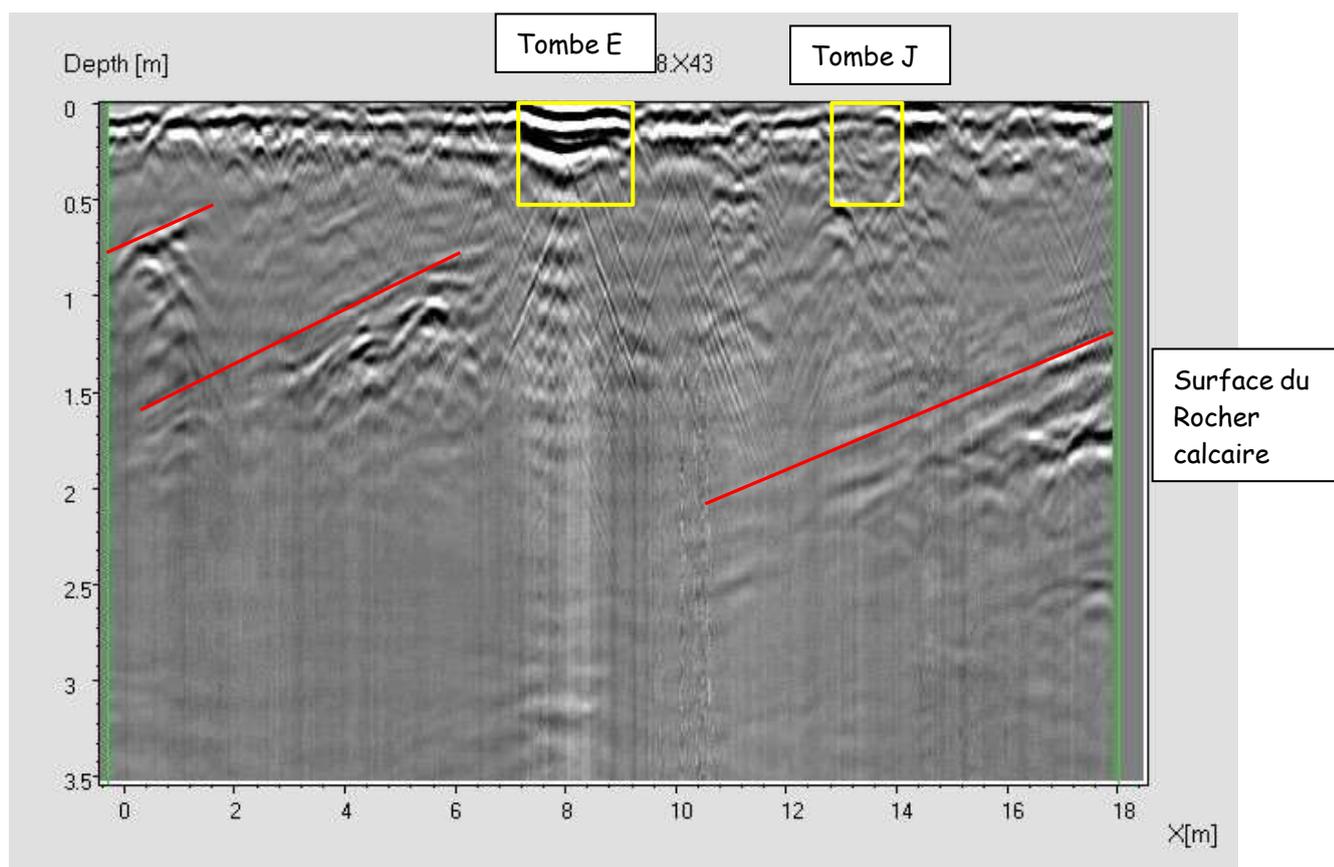
Figure 9 : Profil A10

Sur le profil longitudinal A10, on distingue les tombes E et J. La tombe J présente une cavité sous la dalle, cependant, la tombe J ne présente pas de cavité mais l'interface du fond de la tombe reste visible.

On observe également les bancs calcaires en pente de l'Ouest vers l'Est à partir de 0.8m de profondeur.

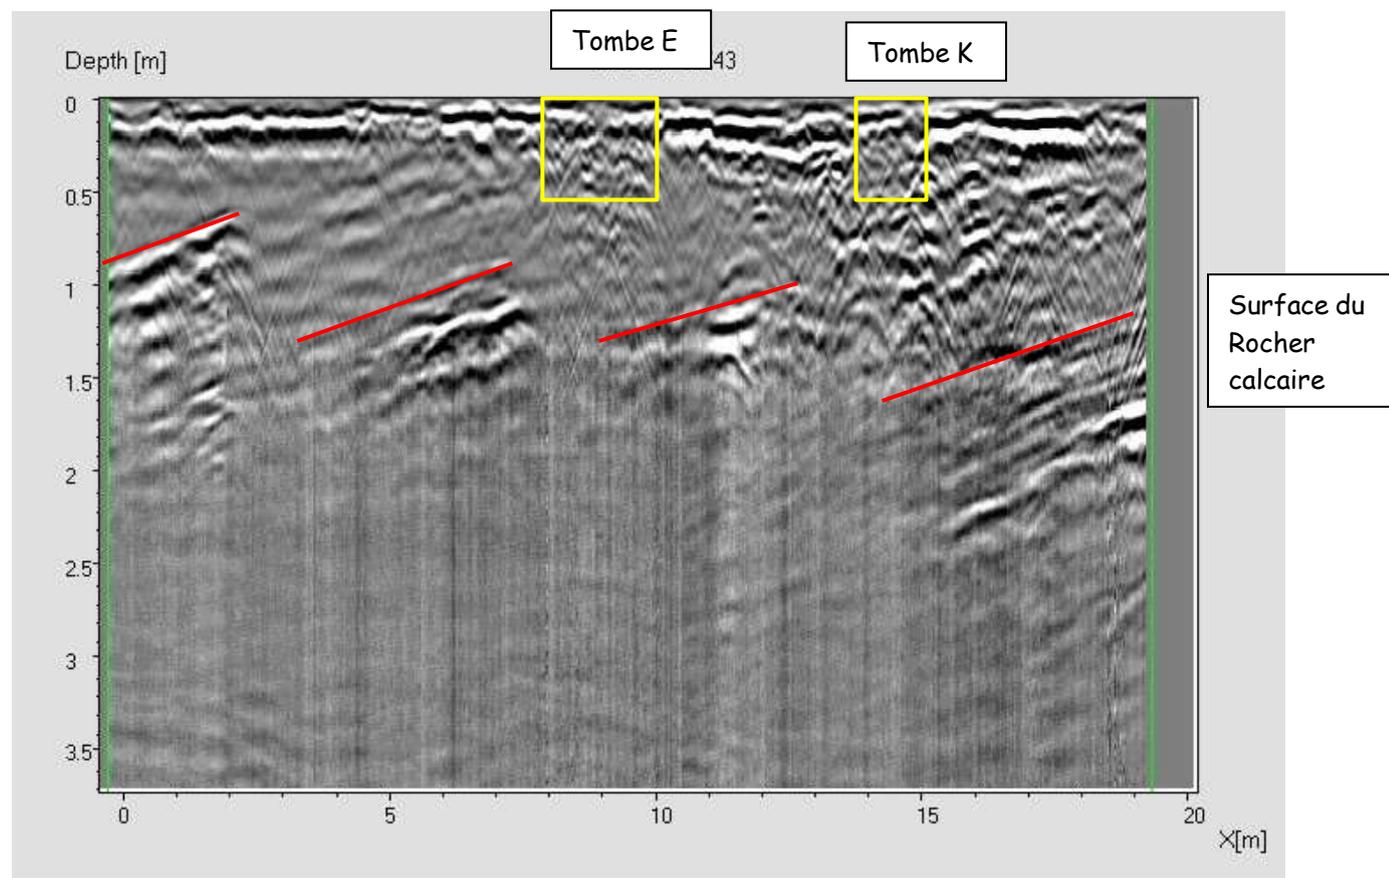
Figure 10 : profil A12

Sur le profil longitudinal A12, on distingue les tombes E et K. Les tombes E et K présentent une cavité sous la dalle.

On observe également les bancs calcaires en pente de l'Ouest vers l'Est à partir de 0.5m de profondeur.

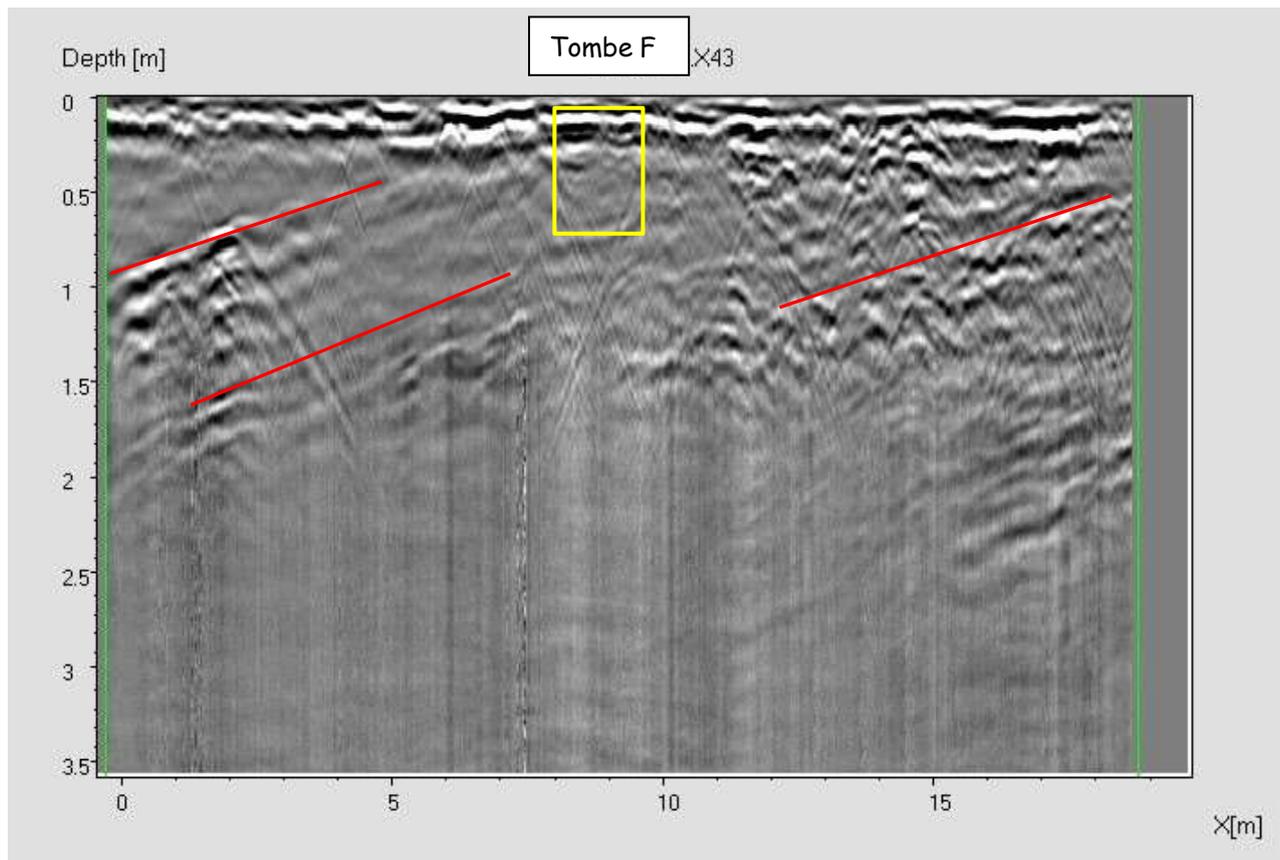
Figure 11 : Profil A13

Sur le profil longitudinal A13, on distingue la tombe F. Celle-ci ne présente pas de cavité marquée sous la dalle. On distingue les bords de la tombe.

On observe également les bancs calcaires en pente de l'Ouest vers l'Est à partir de 0.5m de profondeur.

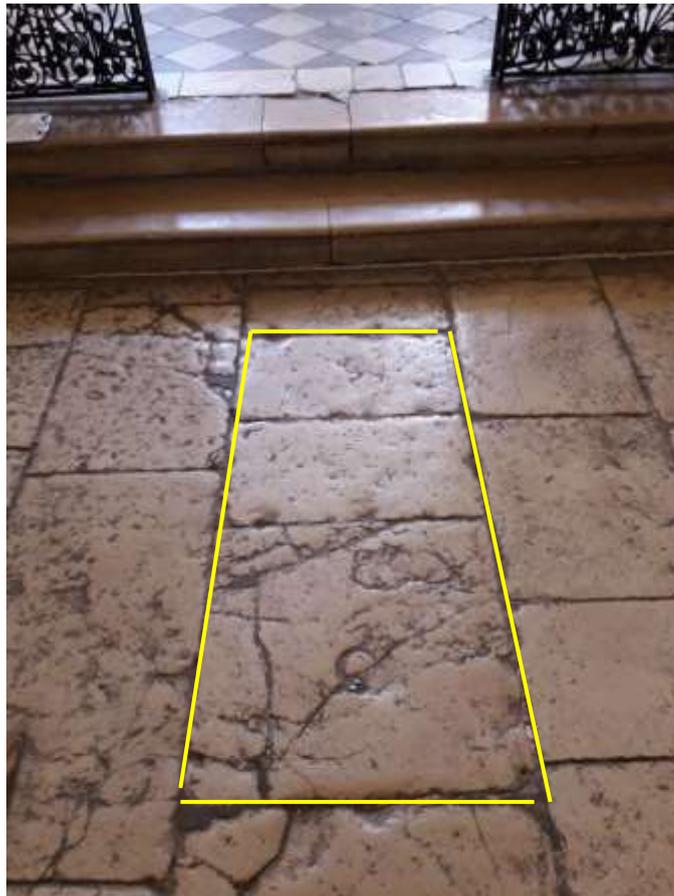
Figure 12: Pierre tombale A

On observe sur l'image radar une tombe sous l'ensemble de 3 pierres dont l'une porte les traces d'un ancien anneau. La tombe mesure 1.70m de longueur sur 0.66m de largeur.

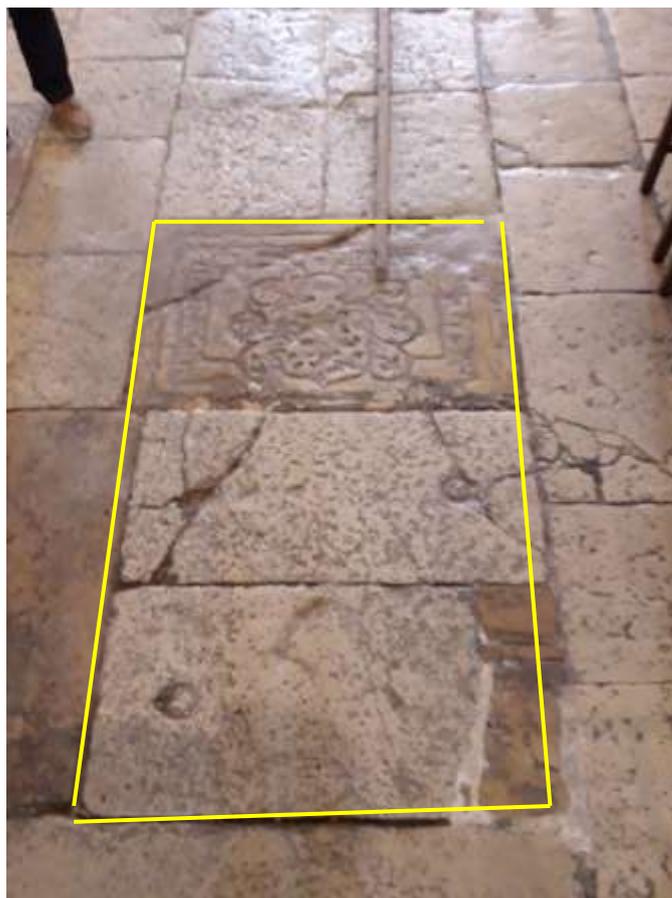
Figure 13: Pierre tombale D

Il s'agit de la tombe de Villeneuve qui comporte trois dalles dont l'une avec les armoiries. Les deux autres présentent la trace des anneaux. La tombe mesure 1.94m de longueur sur 1.15m de largeur.

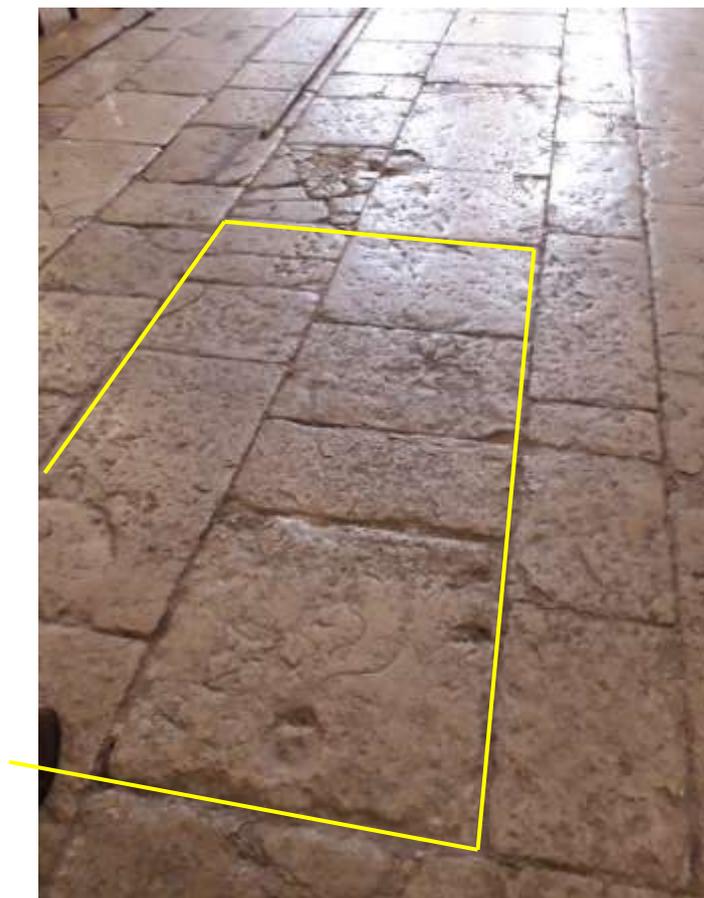
Figure 14: Pierre tombale E

Il s'agit d'une tombe importante qui comporte une dalle gravée avec un blason dans le coin inférieur droit.

La tombe mesure sur l'image radar 2.55m de longueur sur 1.14m de largeur et comporte une cavité et des pierres à sa périphérie.

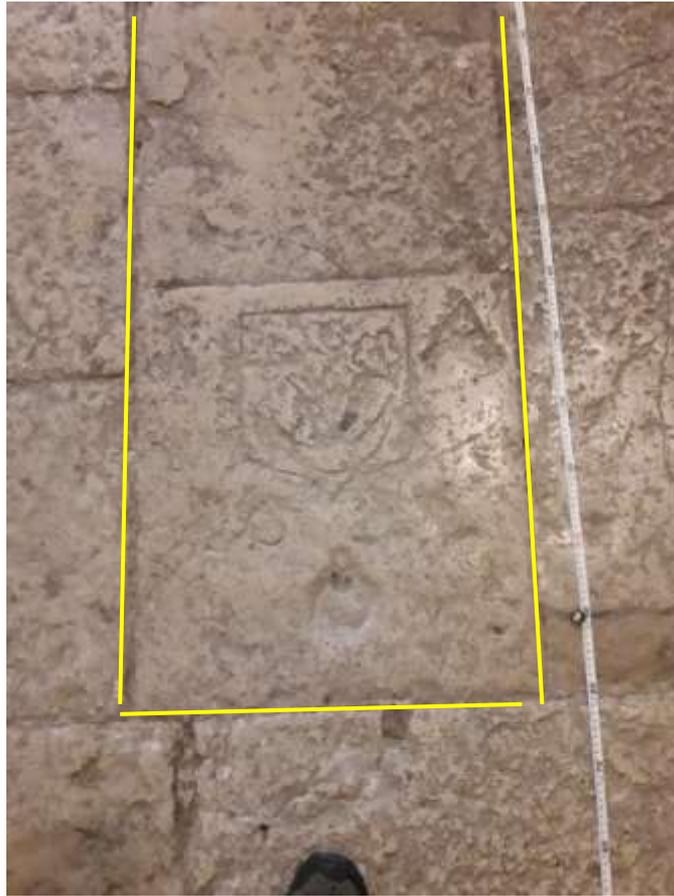
Figure 15: Pierre tombale F

Il s'agit d'une pierre gravée avec un blason de Tourrettes sur Loup comportant des fleurs de violettes et un anneau de levage.

Sur l'image radar, la cavité n'est pas visible. Nous observons les bords de la tombe.

La tombe mesure 1.72m de longueur sur 0.55m de largeur.

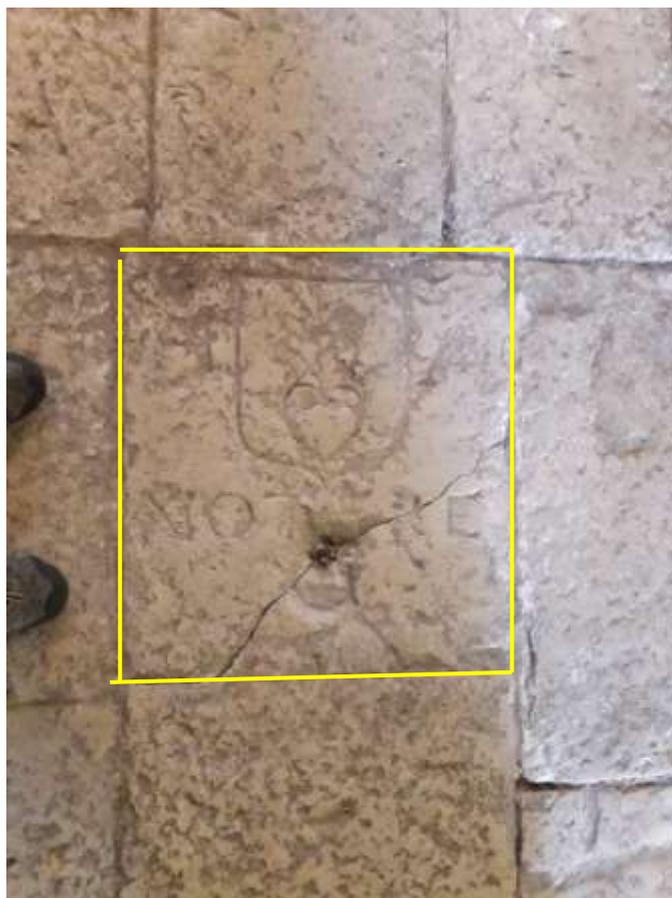
Figure 16: Pierre tombale H

Il s'agit d'une pierre gravée avec un blason comportant un cœur et une inscription.
Sur l'image radar, nous n'avons pas de cavité sous cette pierre.
La pierre gravée mesure 0.66m de longueur sur 0.63m de largeur.
Cette pierre correspond sans doute à la tombe noté G qui jouxte celle-ci.

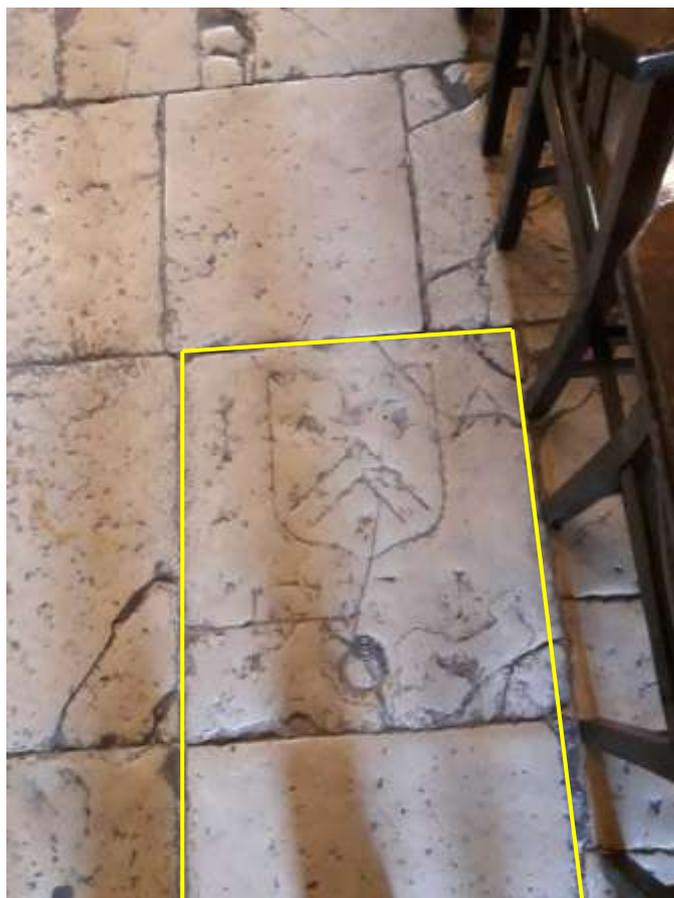
Figure 17: Pierre tombale I

Il s'agit d'une pierre gravée avec un blason comportant deux chevrons.

Sur l'image radar, nous n'observons pas de cavité sous cette pierre.

Cependant, on observe une interface vers 0.5m de profondeur correspondant au fond de la tombe.

La tombe mesure 1.63m de longueur sur 0.60m de largeur.

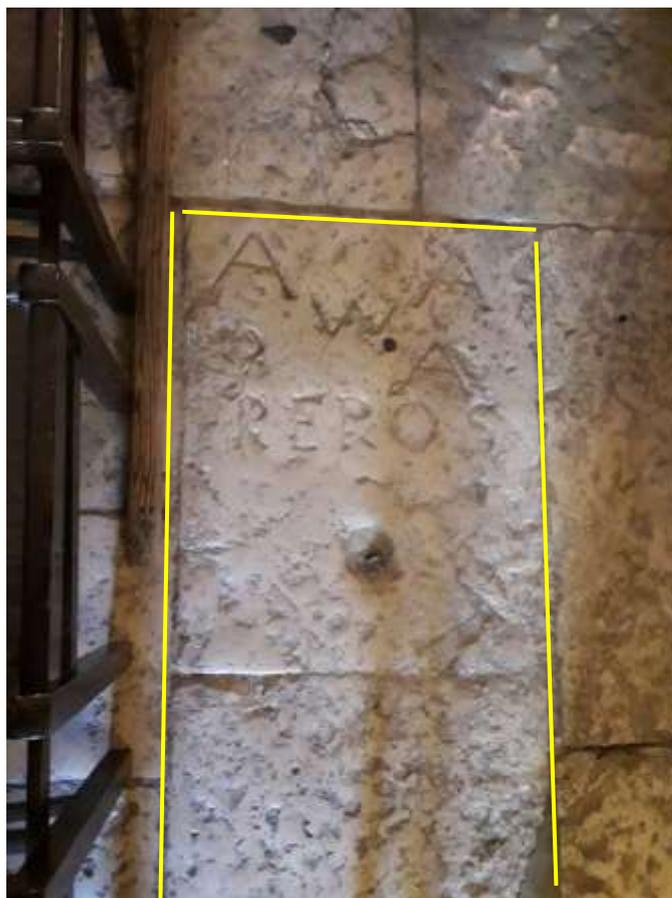
Figure 18: Pierre tombale J

Il s'agit d'une pierre gravée sur laquelle est notée REPOS
Sur l'image radar, la cavité n'est pas visible. Nous observons les bords de la tombe.
La pierre gravée mesure 1.45m de longueur sur 0.58m de largeur.

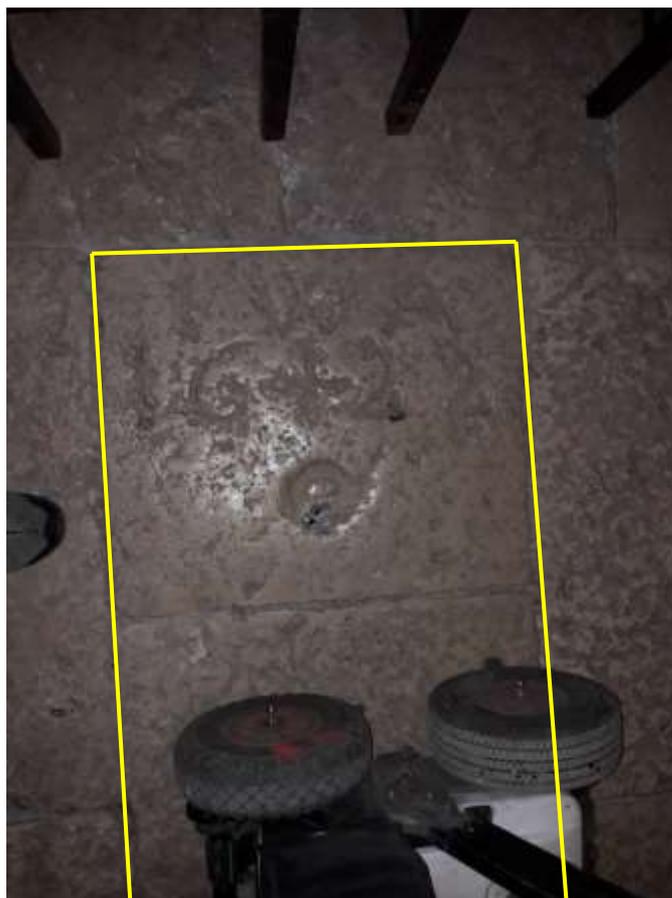
Figure 19: Pierre tombale K

Il s'agit d'une pierre gravée sur laquelle est notée la date de 1622
Sur l'image radar, la cavité n'est pas visible. Nous observons les bords de la tombe.
La pierre gravée mesure 1.45m de longueur sur 0.62m de largeur.

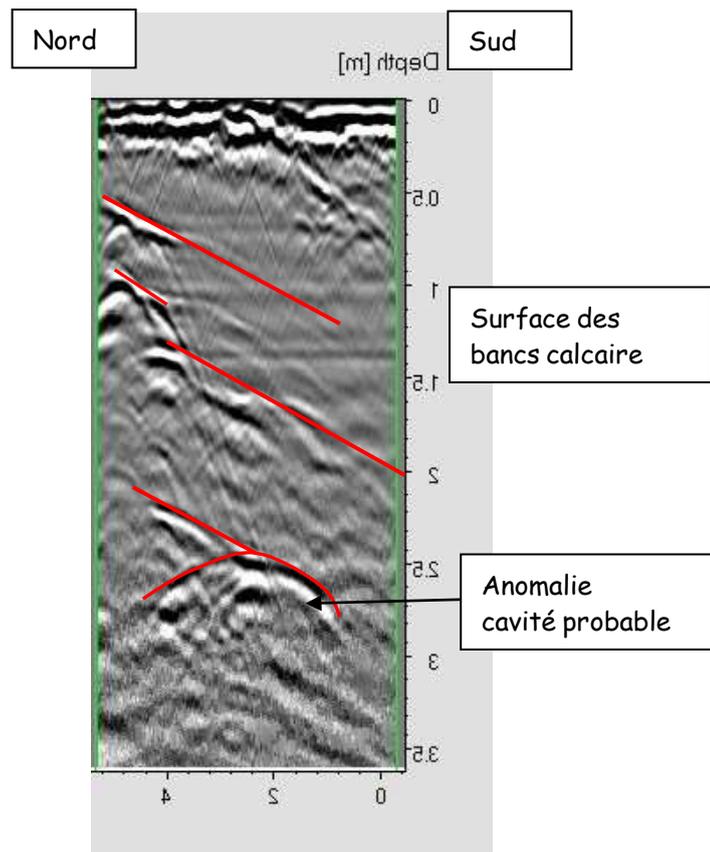
Figure 20 : Profil B2

Dans l'entrée de la nef, sur le profil B2, on distingue une interface courbe vers 2.5m de profondeur sous les bancs calcaires. Il pourrait s'agir d'une cavité karstique.

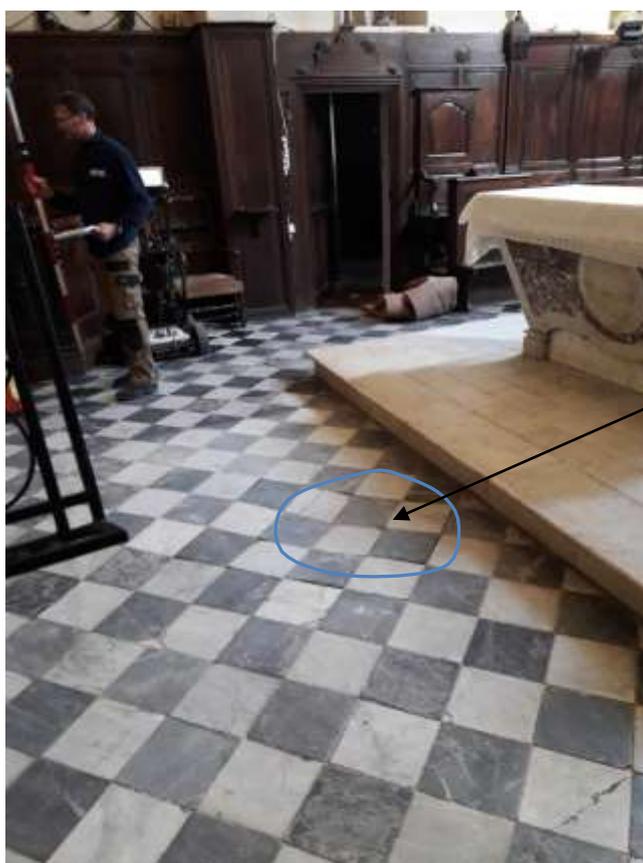
Figure 21: Affaissement face à l'autel

Au niveau du chœur, le sol présente un affaissement face à l'autel. Des relevés topographiques ont permis de mesurer un affaissement de 4cm du carrelage. Ces relevés ont permis de localiser la bordure de cet affaissement.

Affaissement

Un sondage de reconnaissance type pénétromètre serait nécessaire pour déterminer la nature de cette anomalie.

La reconnaissance du sous-sol du cœur de l'église a permis de mettre en évidence une anomalie profonde de plus de 3 m de diamètre dont la partie sommitale semble s'affaisser. Il serait nécessaire de réaliser un sondage pénétrométrique afin de définir le type d'anomalie (remplissage d'une ancienne cavité artificielle ou naturel, cavité karstique dans les calcaires.).

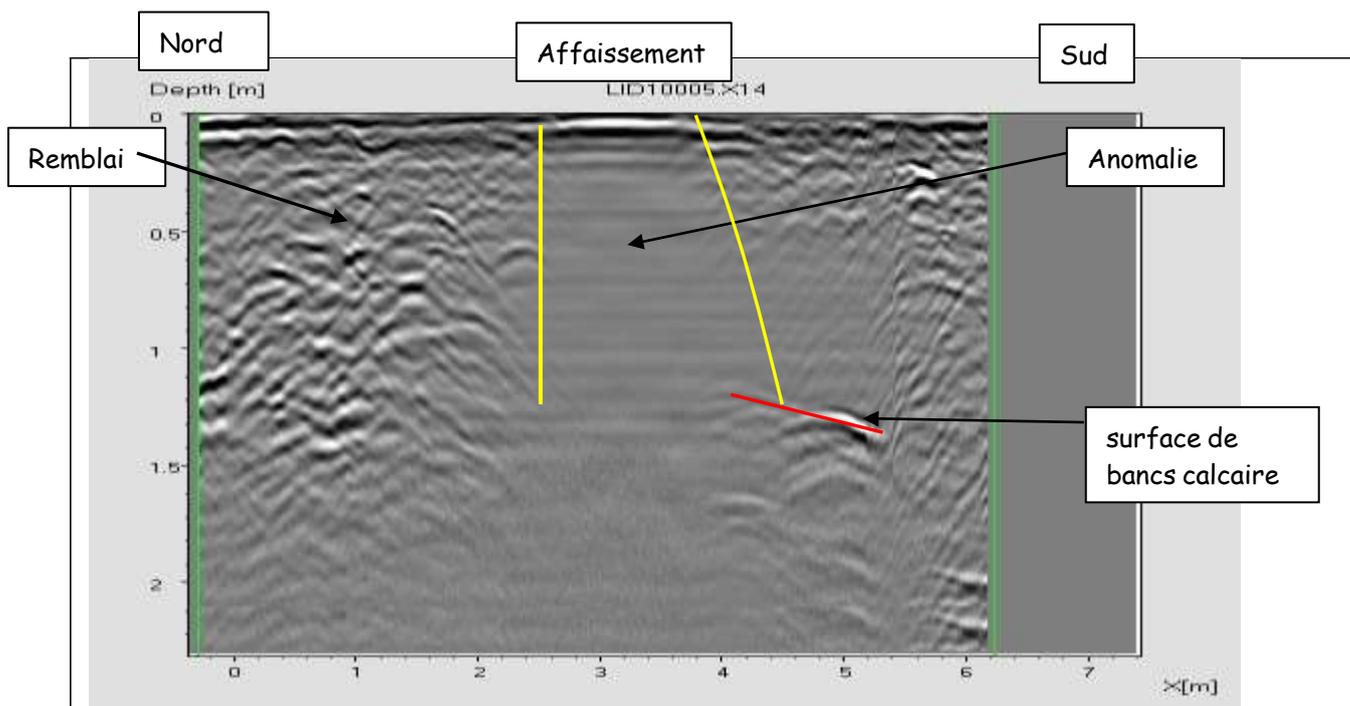
Figure 22 : Profil G5

Les profils radar font apparaître une anomalie au droit de cet affaissement avec une absence de rebond du signal sur le matériau.

Il s'agit donc d'un matériau homogène comme par exemple d'une poche de sable ou d'argile.

On distingue une interface très faible vers 1.5m sous l'affaissement.

On observe également que l'étendue de cette anomalie de plus de 3.0m de diamètre est beaucoup plus importante que l'affaissement visible. L'extension vers le Sud est masquée par la présence d'une estrade au sol.

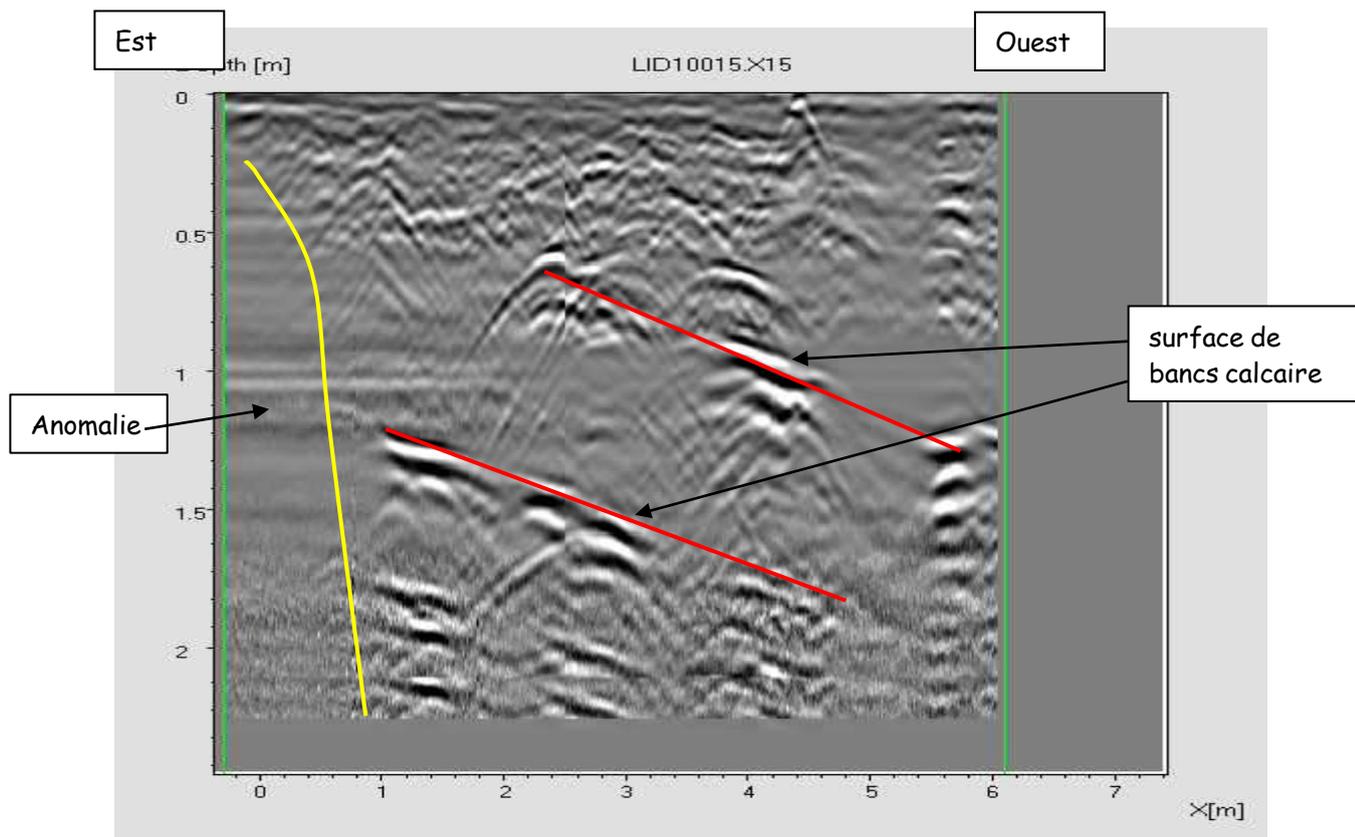
Le profil F15 montre nettement la coupure de l'interface correspondant au banc calcaire par l'anomalie.

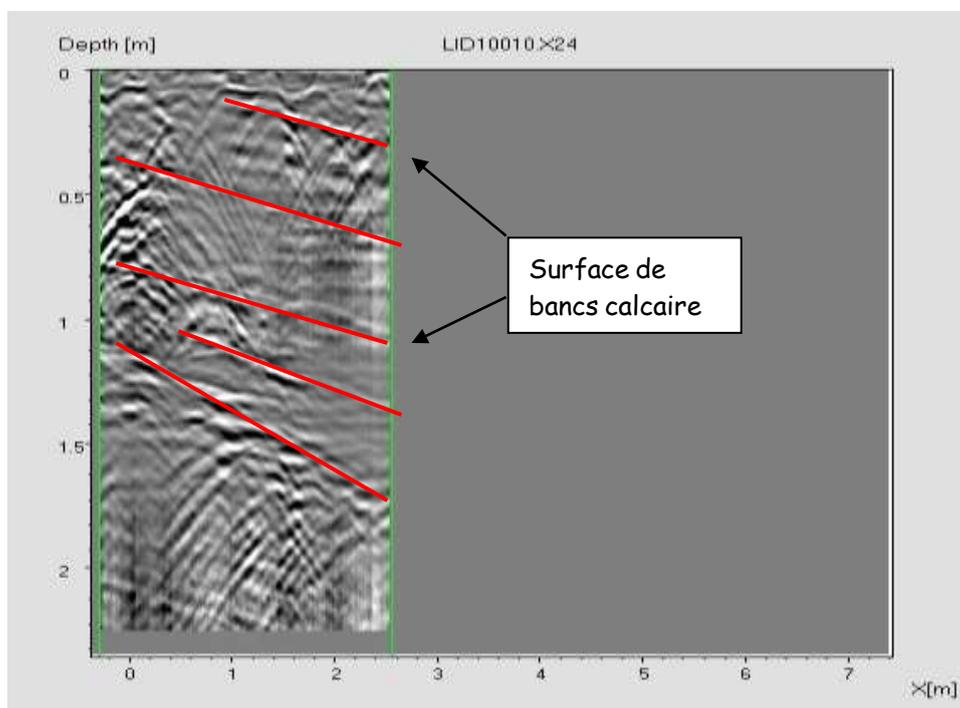
Dans la chapelle de la Vierge marie située au Sud, nous n'avons relevé aucune anomalie dans le sol. La surface du rocher est proche (10cm sur le profil E10).

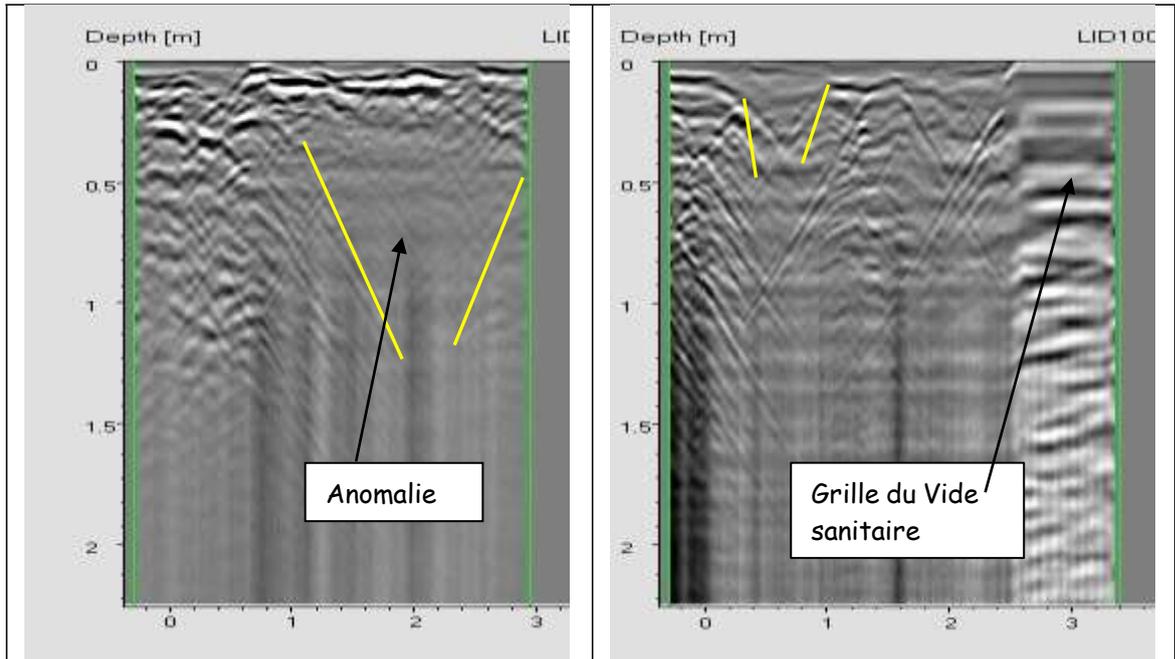
Figure 25 : Profils F2 et F5

Dans la chapelle de Saint Antoine, les profils radar ne font pas apparaître les bancs calcaires. Nous avons un remblai avec la présence d'une anomalie similaire à celle de l'autel. Nous avons une absence du retour du signal radar. Aucun affaissement au sol est observé. Cette anomalie a une forme allongée Nord-Sud de 1.8m de long sur 0.5m de large.

La reconnaissance du sous-sol dans la chapelle Saint Antoine a permis de mettre en évidence une anomalie de forme allongée Nord-Sud de 1.8m de long sur 0.5m de large.
