MAIRIE DE TOURRETTES-SUR-LOUP
Place Maximin Escalier
06140 TOURRETTES SUR LOUP

Dossier	Date	Modifications	Auteur	Vérificateur
3394/19-RD	11/04/2019	Rapport	EH	COV

TELLURIS MEDITERRANEE

Le Bureau d'Etudes TELLURIS Méditerranée a été missionné fin mars 2019 pour le compte de la Mairie de Tourrettes sur Loup afin de réaliser une auscultation du sol de l'église saint Grégoire par radar géologique.

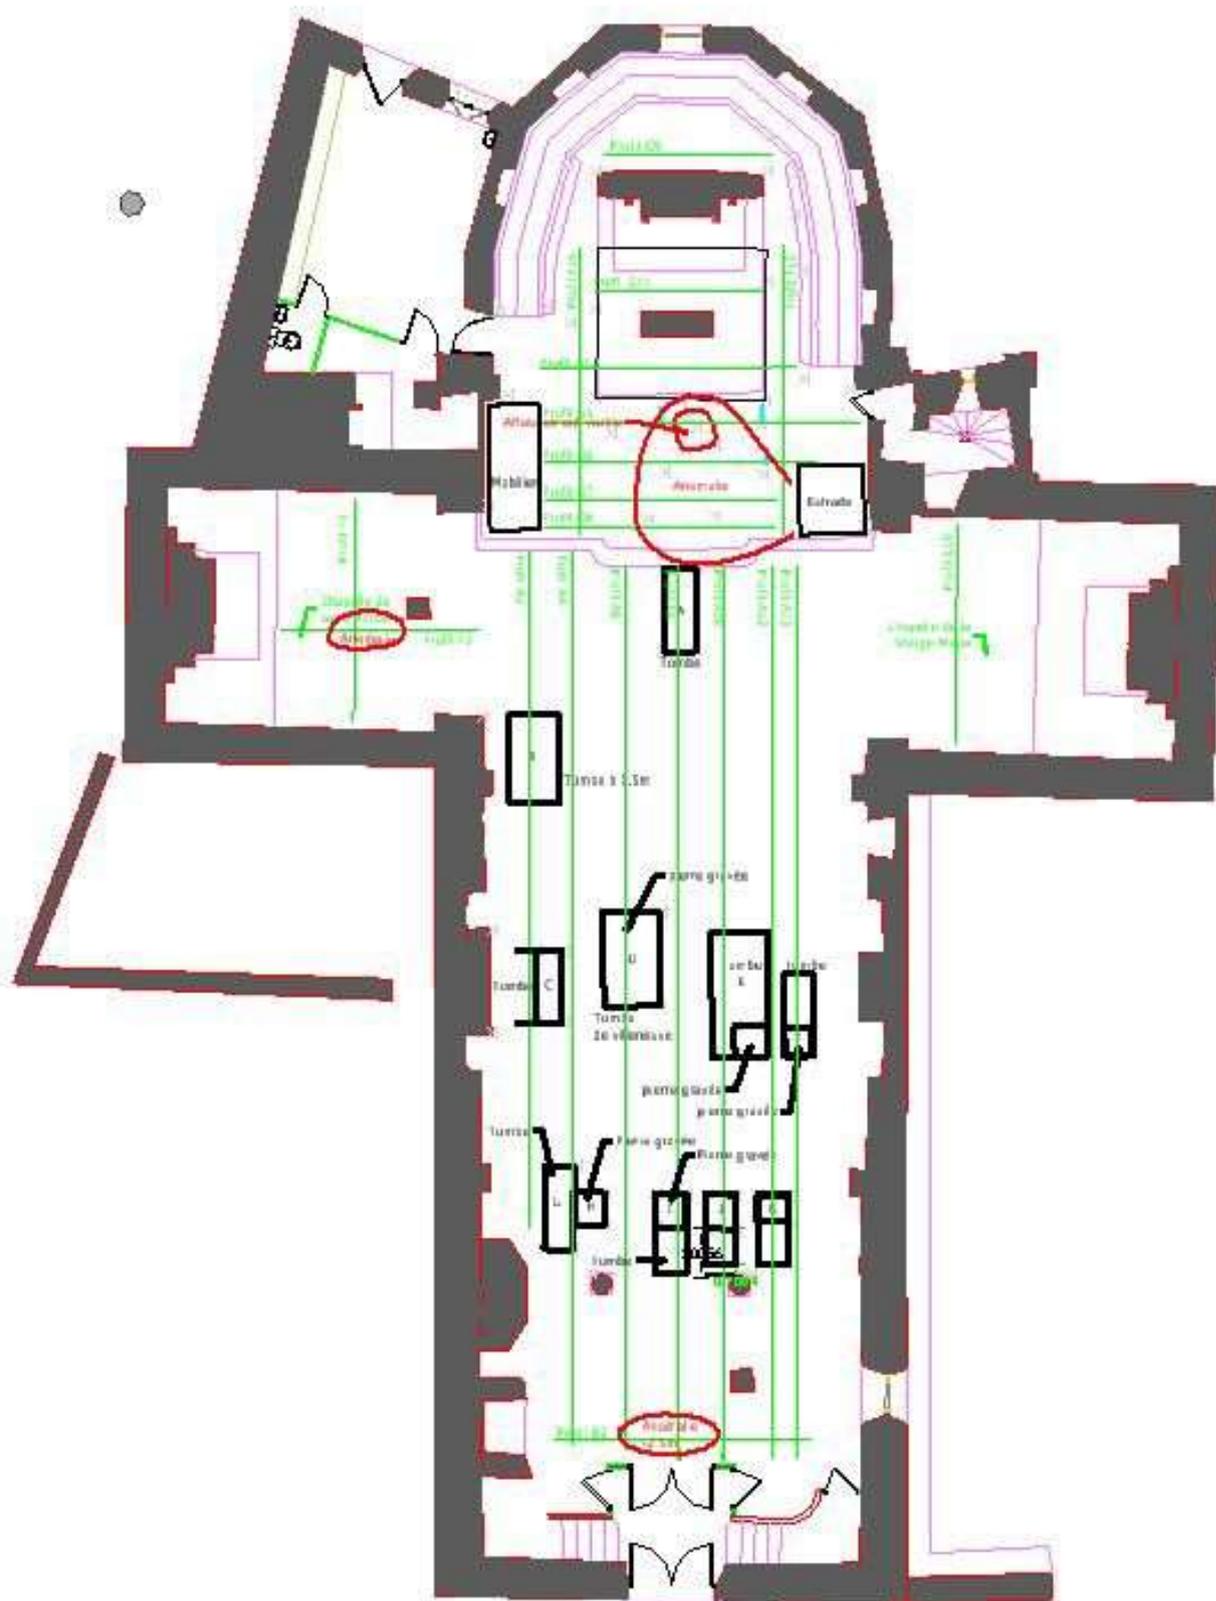
Figure 26 ; Extrait du plan informatique

Nous avons reporté nos observations sur le plan informatique au format DWG de l'église fourni par la mairie (annexe).
