Rapport d'Etude

Eglise Saint-Grégoire de Tourrettes-sur-Loup (06)

Remarques préliminaires sur le monument

*Etude préliminaire
en vue de restaurations*

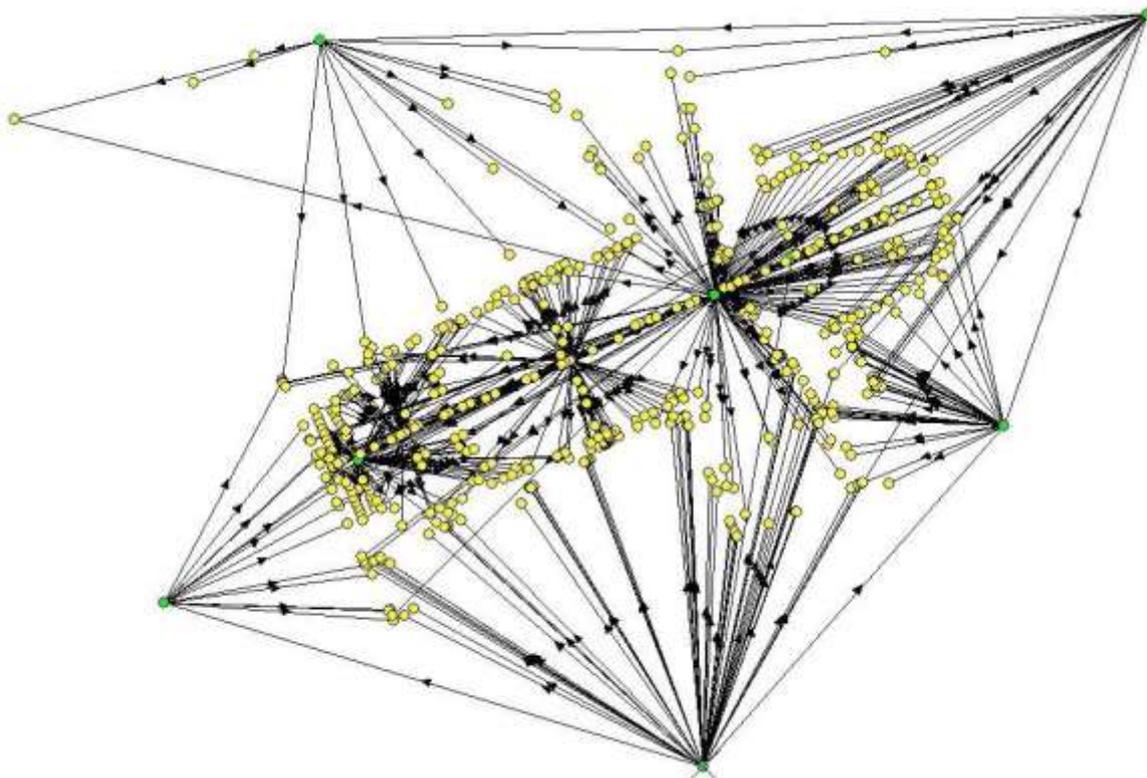
Le levé planimétrique ainsi que les élévations ont été faits par points rayonnés au laser (**fig. 1**). Seuls la sacristie et le clocher n'ont pas pu être relevés du fait de l'encombrement actuel. Des mesures manuelles ont ainsi été réalisées. La précision est donc incertaine et il conviendrait de les relever à nouveau lorsque toutes les parties seront accessibles.

Fig. 1 : Visualisation graphique du cheminement polygonal et des points rayonnés

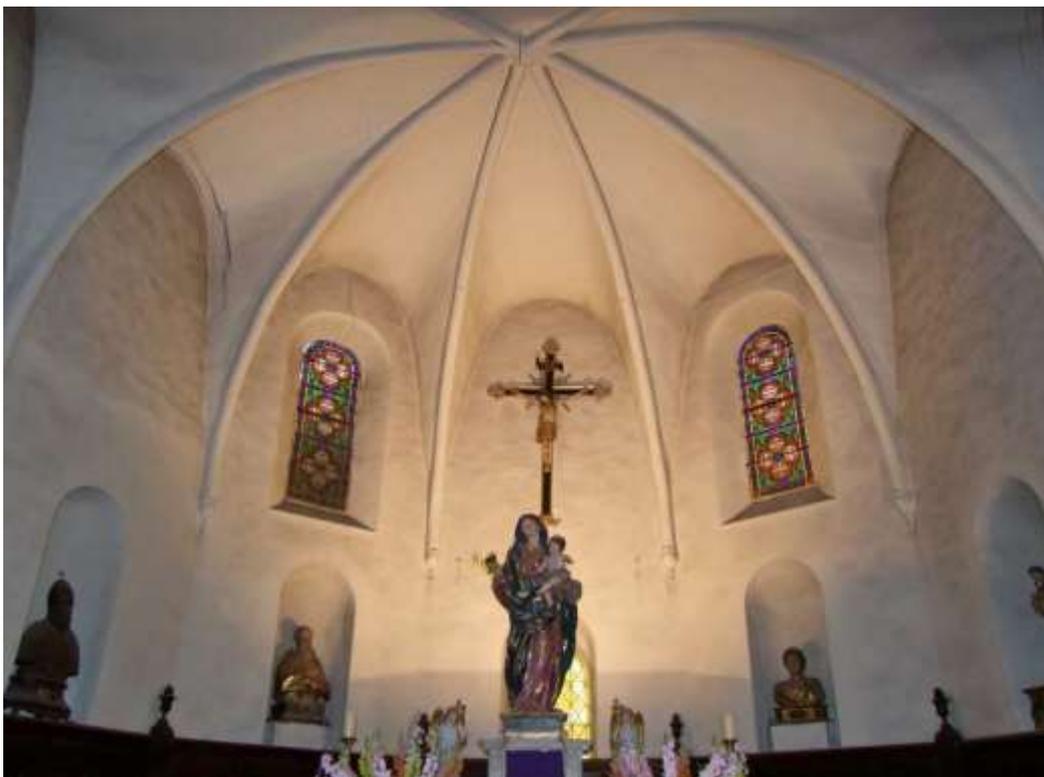
L'église possède une tribune strictement cantonnée dans la première travée. Chaque travée est classiquement délimitée par un arc doubleau en berceau brisé. Elles sont voûtées d'arêtes dont les nervures sont formées de pierres de taille en demi rond reposant sur des consoles adossées à chaque pilastre qui forme la retombée des doubleaux. L'arc triomphal est en plein cintre. Le couvrement de l'abside est lui commandé par les sept pans coupés qui déterminent autant de nervures (**fig. 2**).

Fig. 2 : Vue de l'abside actuelle

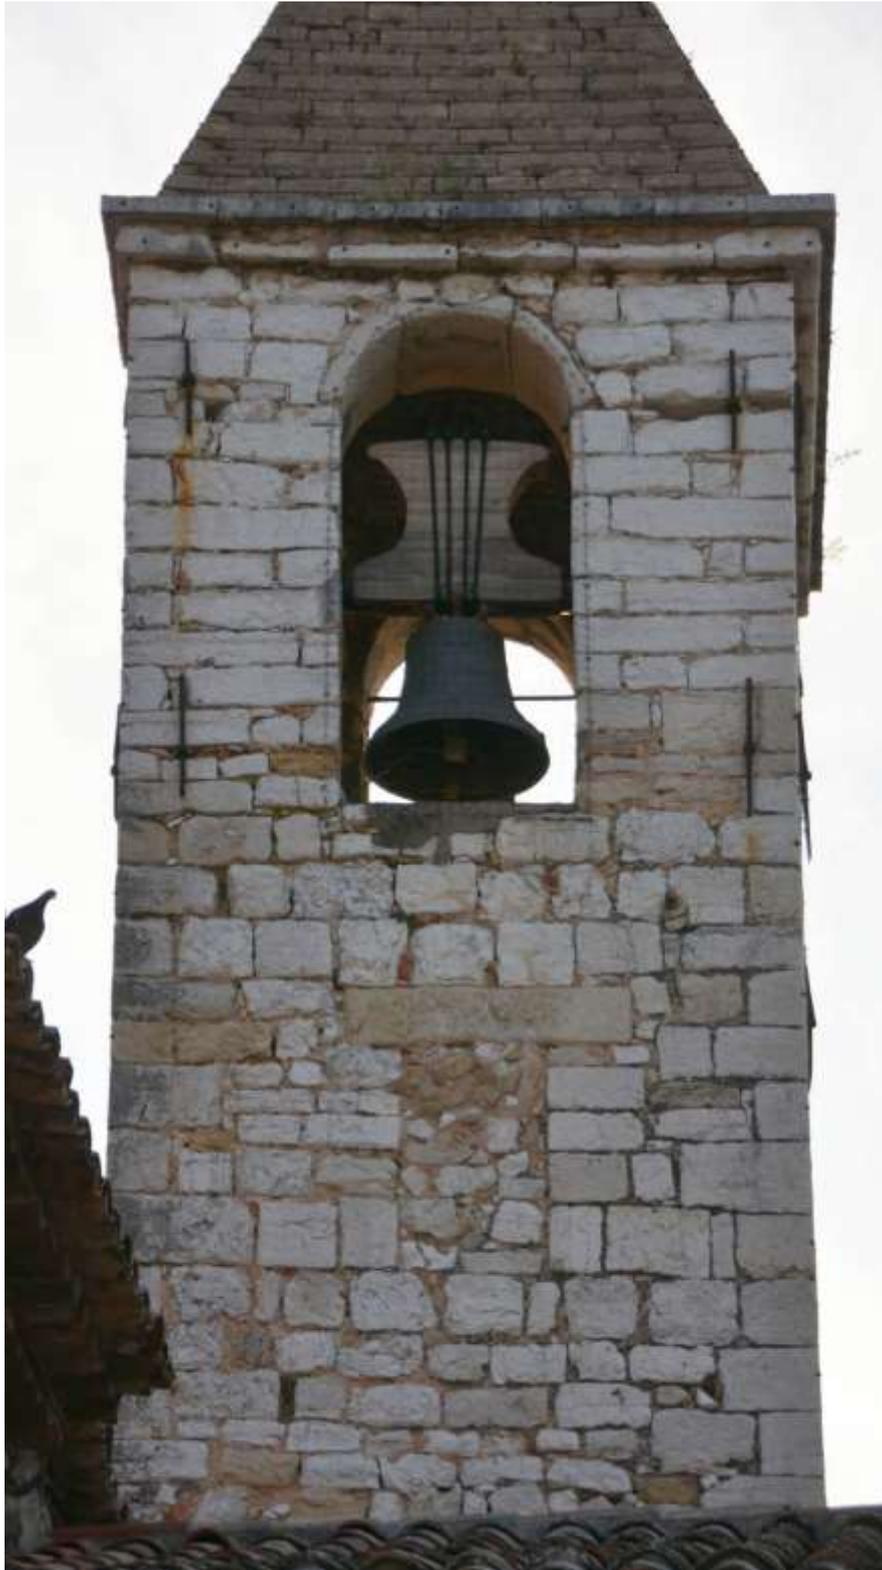
On retrouve précisément les mêmes dispositions au niveau de l'élévation ouest (**fig. 24**).

Fig. 24 : élévation occidentale du clocher

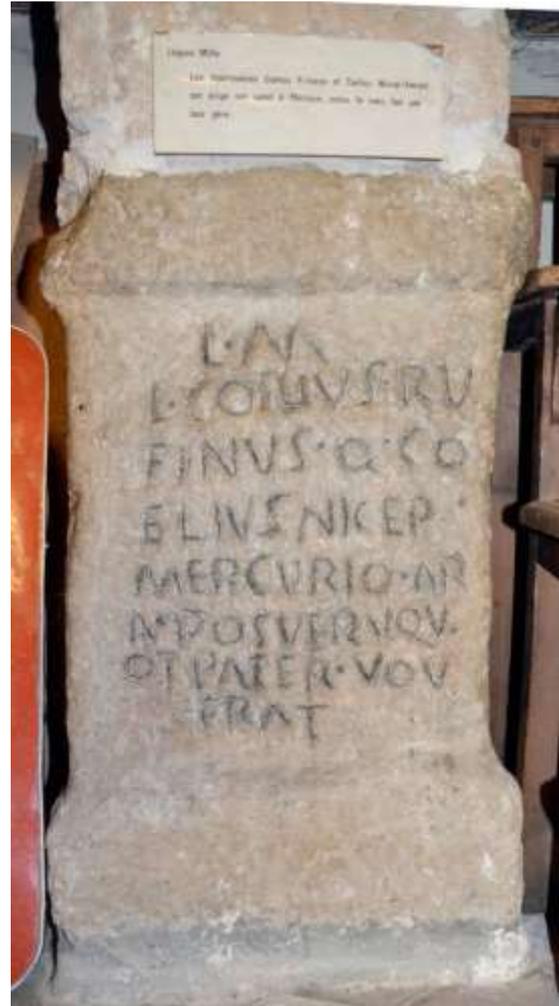
Les reconstructions et modifications diverses qui se sont succédées rendent l'identification des premières phases incertaine. La phase I pourrait correspondre à une occupation antique, principalement attestée par l'autel dédié au dieu Mercure et se trouvant actuellement remployé à l'arrière du maître autel (**fig. 25**). Sa provenance est tout aussi conjecturale bien qu'attribuée au site antique de la Tourraque. C'est Edmond Blanc qui l'a signalée la première fois (Blanc 1878, p. 75). Sa datation est également incertaine puisqu'elle se situe entre les II^e et III^e siècles de notre ère d'après le même auteur. Elle a été récemment précisée par S. Morabito comme étant attribuable à la seconde moitié du II^e siècle (Morabito 2010, p. 254). On ne peut dès lors guère s'avancer ni sur le type, ni sur la localisation et la datation de cette occupation.

Fig. 25 : Autel antique en remploi

à l'arrière du maître-autel actuel

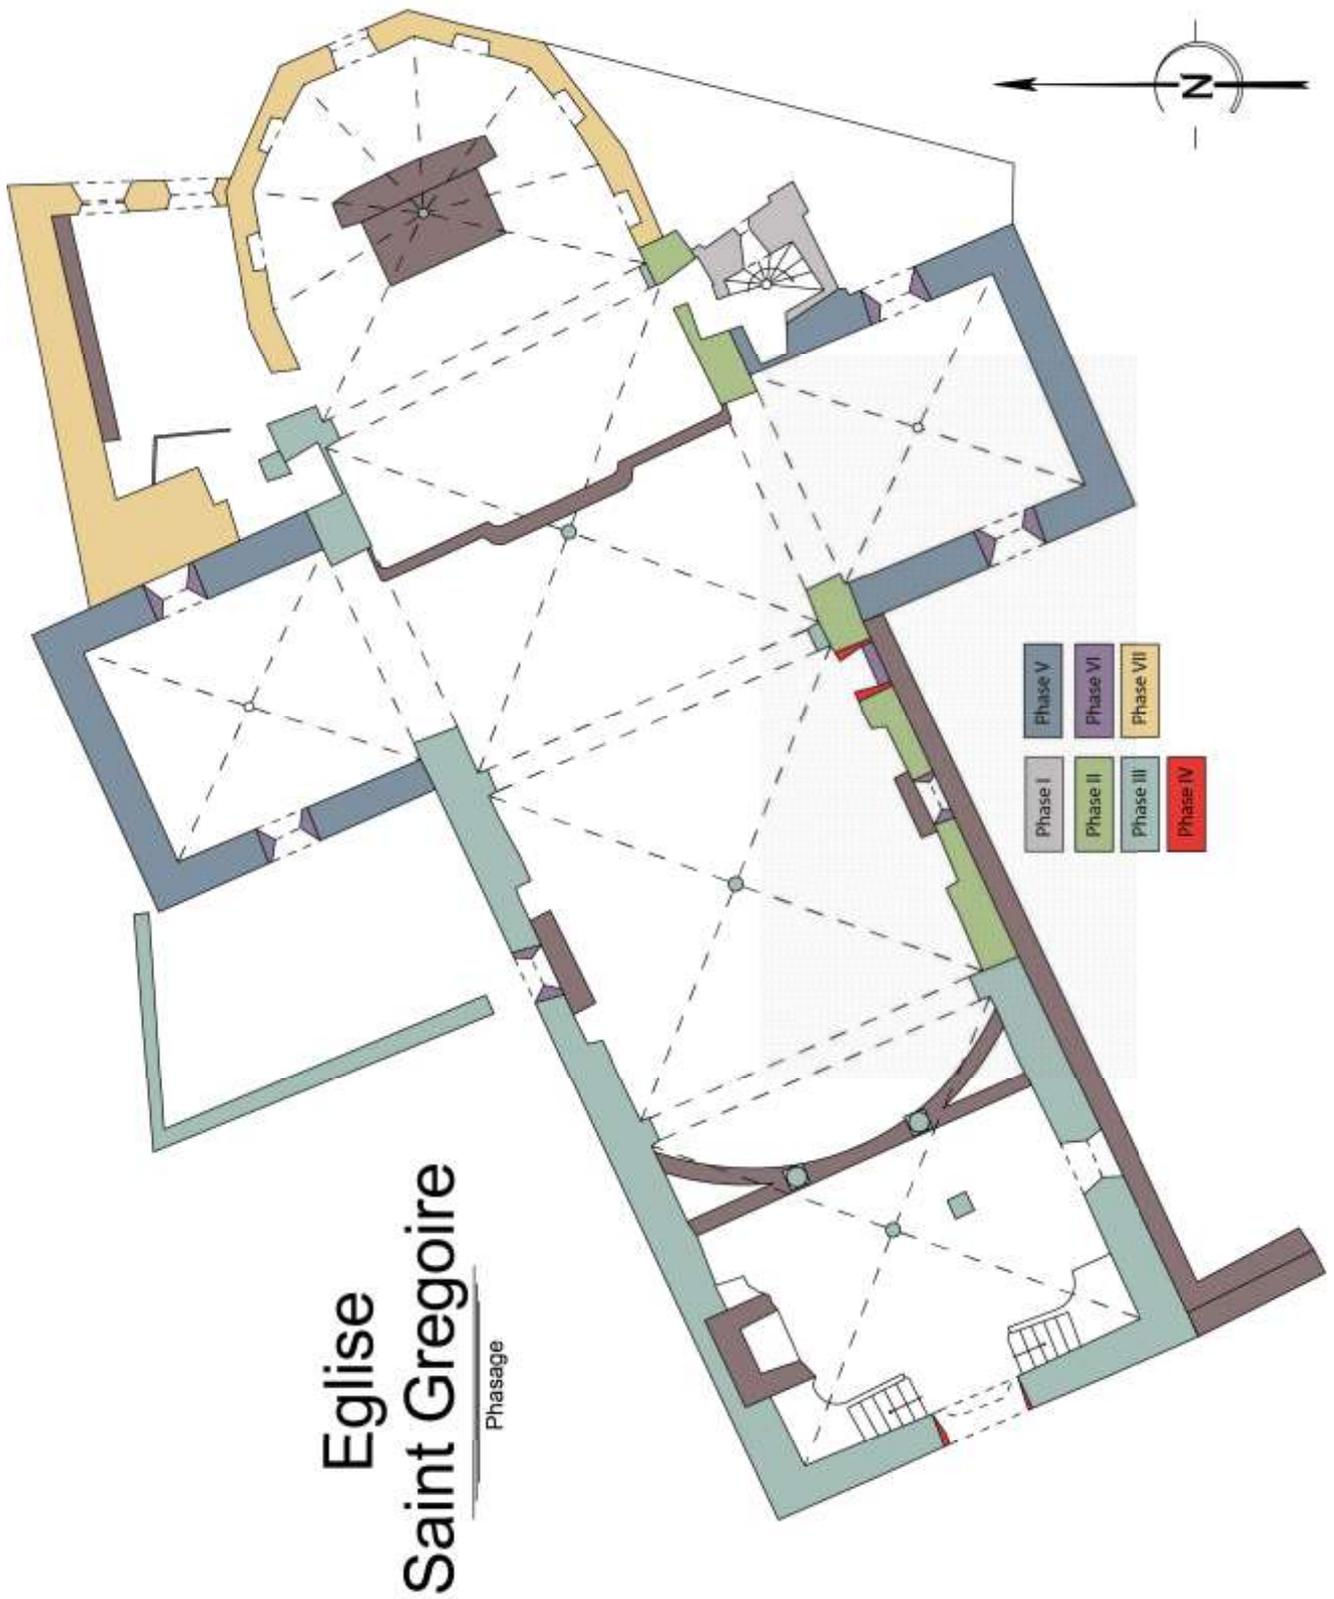
À partir des vestiges conservés en élévation, l'identification par antéro-postériorité des maçonneries les plus anciennes renvoie à la base de l'actuel clocher (**fig. 26**). La relation stratigraphique stricte entre cet édifice et les maçonneries du gouttereau sud ne peut pas être tranchée faute de lien physique visible. Toutefois, le désaxement en plan de la base du clocher par rapport au reste de l'édifice indique peut-être une phase précoce

Fig. 26 : phasage de l'église

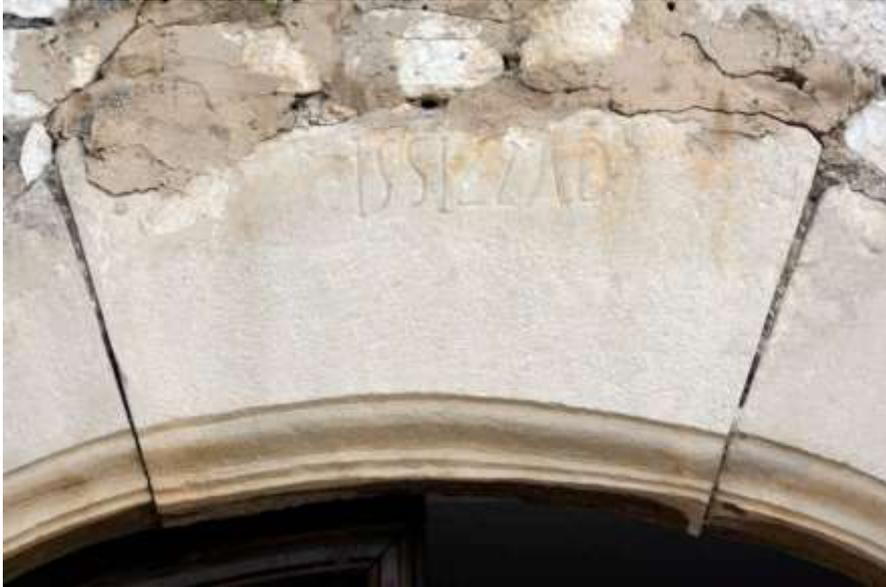
Il s'agit là d'une phase intermédiaire dont la réalité est attestée par le remplacement du portail de l'église en 1551, date inscrite sur

la clé d'arc aujourd'hui visible (**fig. 27**). Il remplace une porte plus ancienne. D'autres travaux ont probablement accompagné ce remplacement, comme par exemple le percement du dernier tiers occidental du gouttereau sud pour l'installation d'une nouvelle baie, utilisant largement des pierres de taille récupérées, dont celles qui composent l'arc.

Fig. 27 : millésime 1551 à la clé d'arc du portail

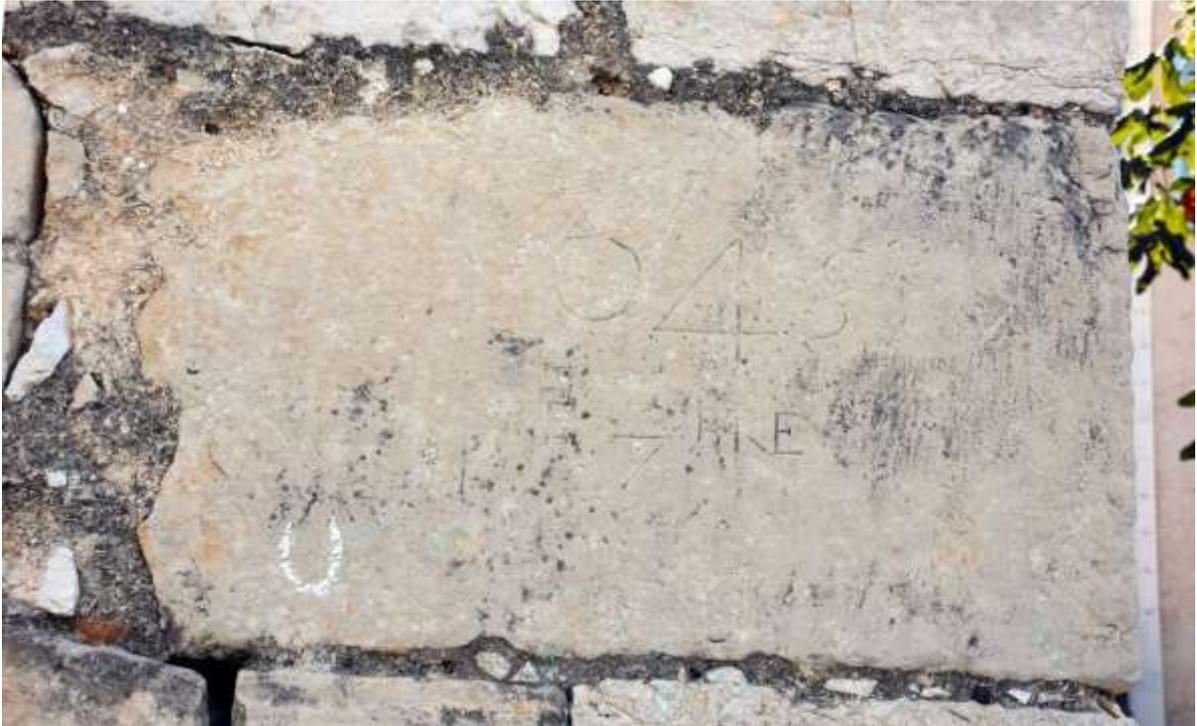
La chapelle méridionale a été construite en 1645, selon le millésime porté sur une pierre à l'angle sud-ouest de l'édifice (**fig. 28**). La chapelle septentrionale a quant à elle été édifée trois ans plus tard, comme l'indique un autre millésime conservé dans l'angle nord-est extérieur (**fig. 29**).

Fig. 28 & 29 : millésimes 1645 (bras sud) et 1648 (bras nord)

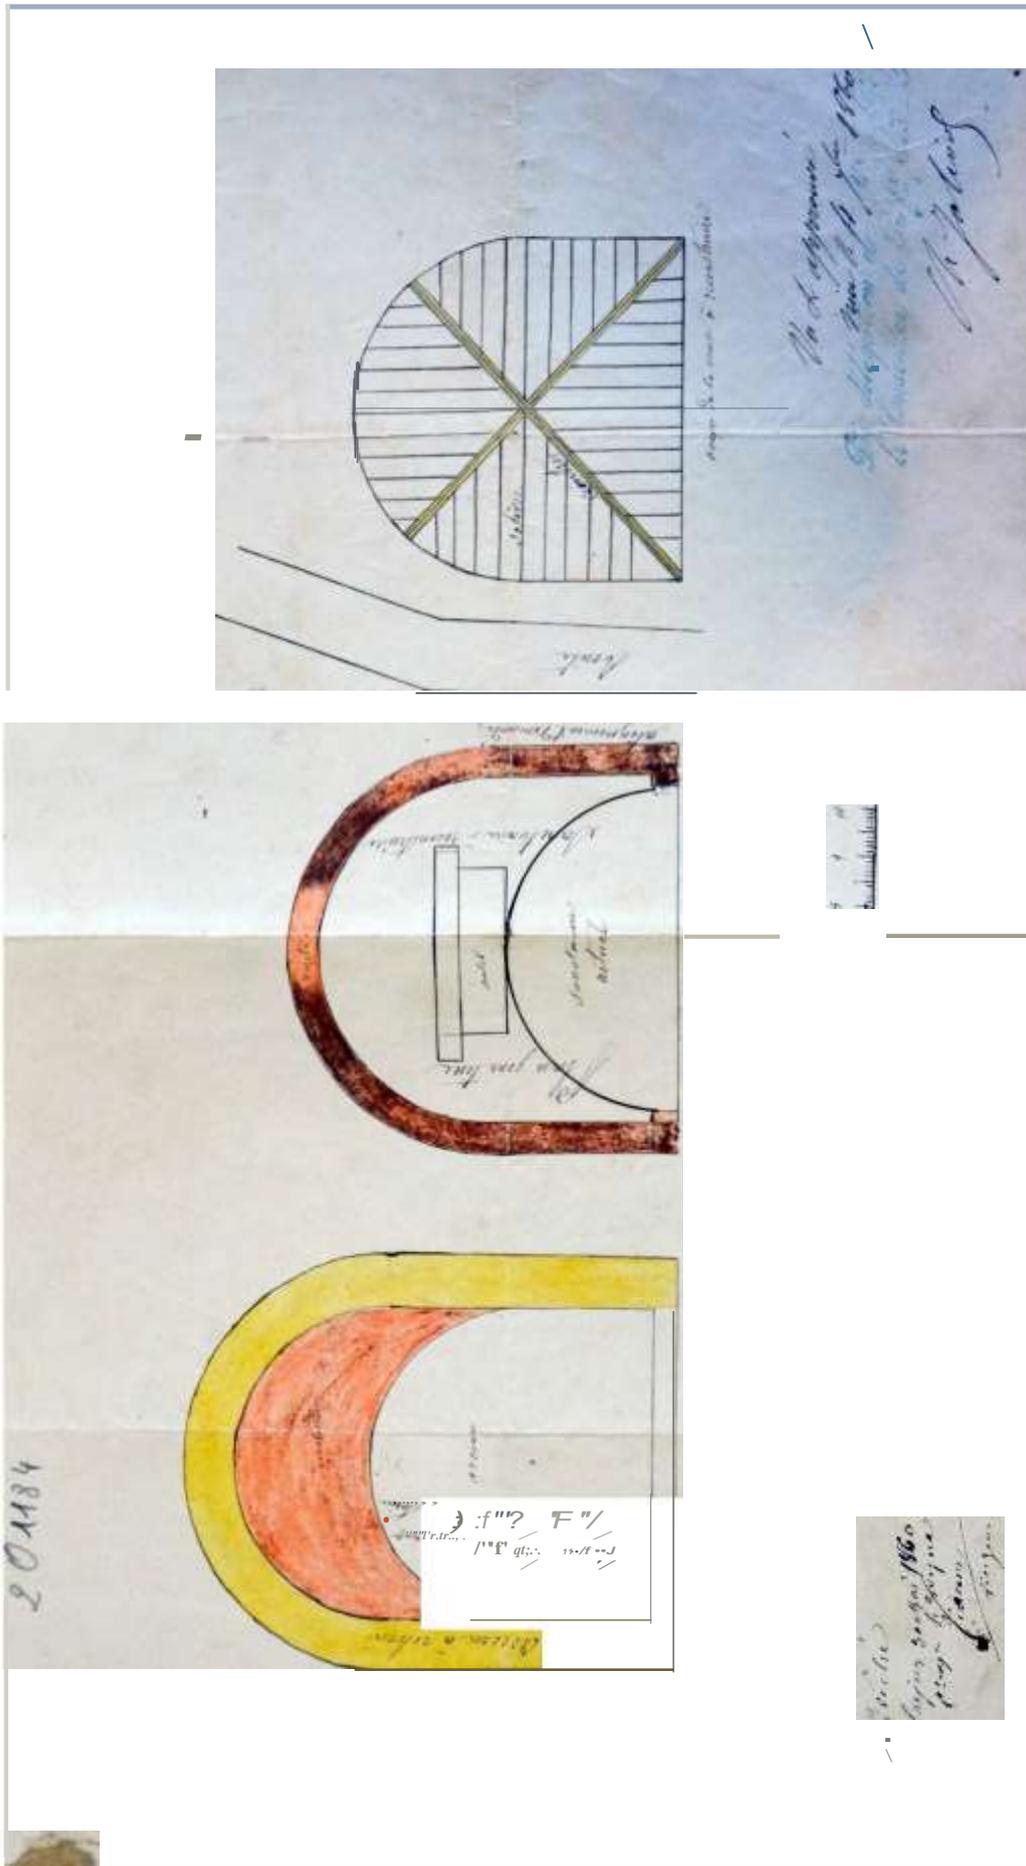
Fig. 30 : Élévation et plan de l'ancien et du nouveau chœur projeté (1860)
