Département des Alpes-Maritimes  
TOURRETTES-SUR-LOUP

## EGLISE SAINT-GREGOIRE

OPERATION DE RESTAURATION GENERALE

DOSSIER Niveau DIAGNOSTIC & Faisabilité  
Etude préalable à sa restauration & sa mise en valeur

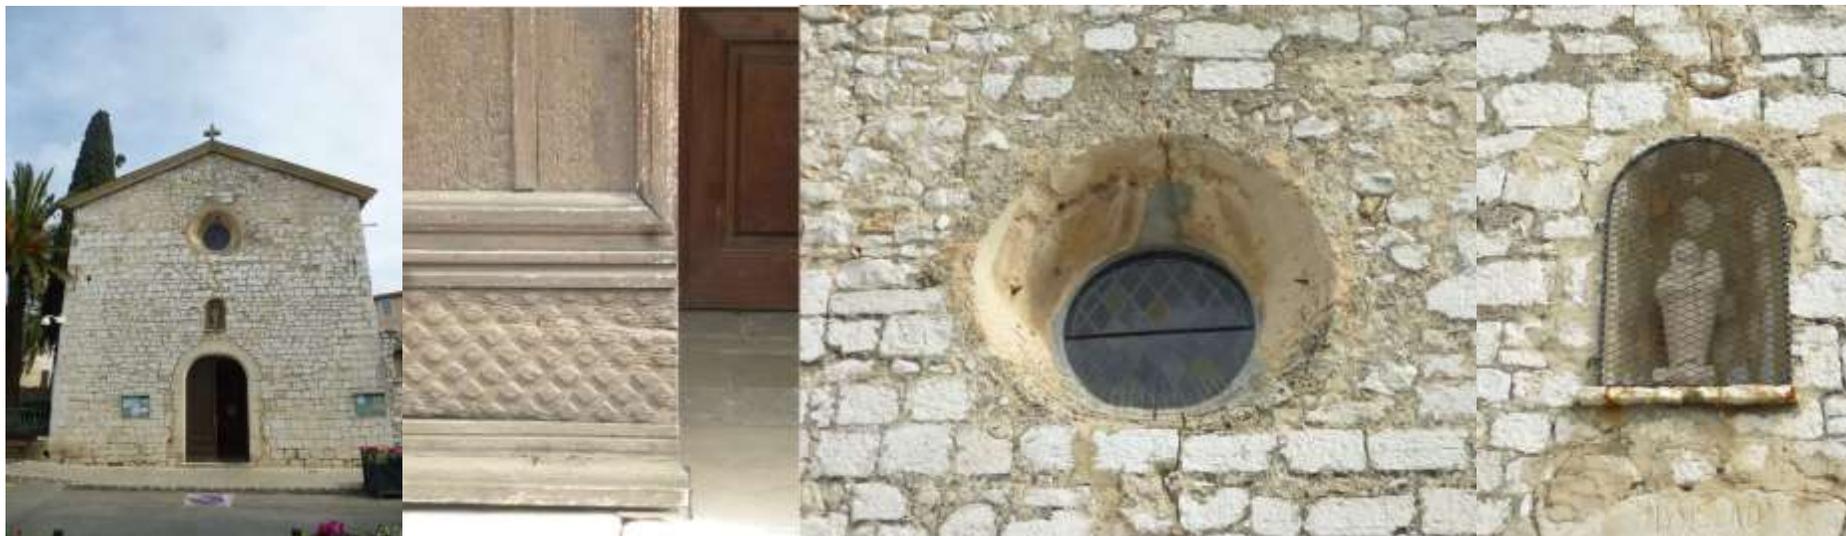
La façade occidentale, avec quelques détails

La façade occidentale de l'église Saint-Grégoire présente une ancienne fissure en position médiane entre l'oculus et le linteau de la porte d'entrée, fissure qui a déjà occasionné des reprises de mortier.

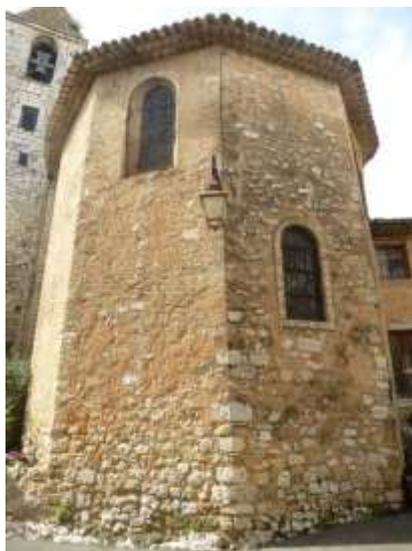
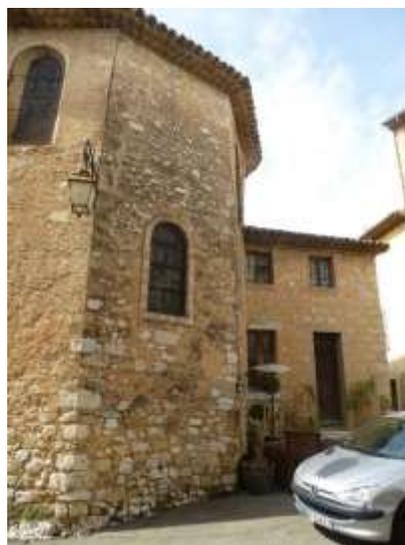
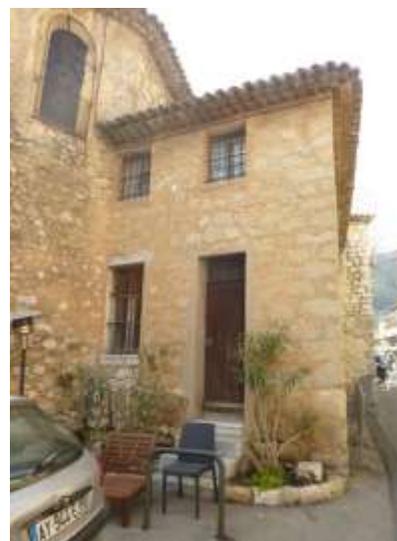
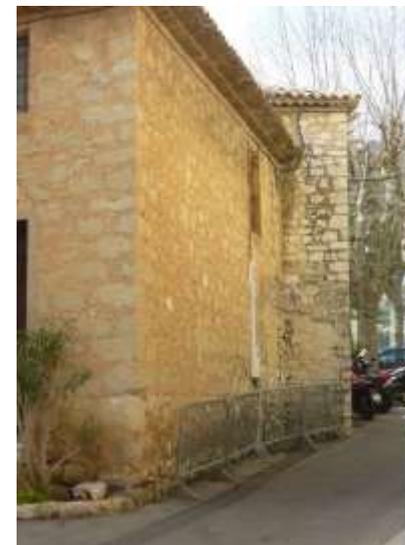
Les façades du chevet & de la sacristie

Les façades du chevet sont en relatif bon état de conservation, certaines parties de parement étant cependant encrassées comme à l'est et au nord-est. Un rejointoiement par un mortier de teinte rosée a été réalisé et a conservé une cohérence aux maçonneries des parements, comme au droit de certaines baies d'autres parties de l'église. Des fissures anciennes ont motivé des reprises, comme entre les pans sud et sud-est, et sous l'appui de fenêtre du pan sud-est.

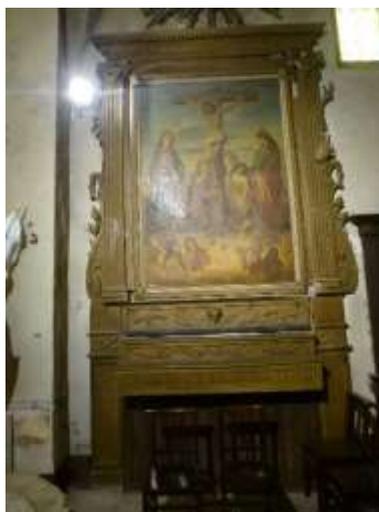
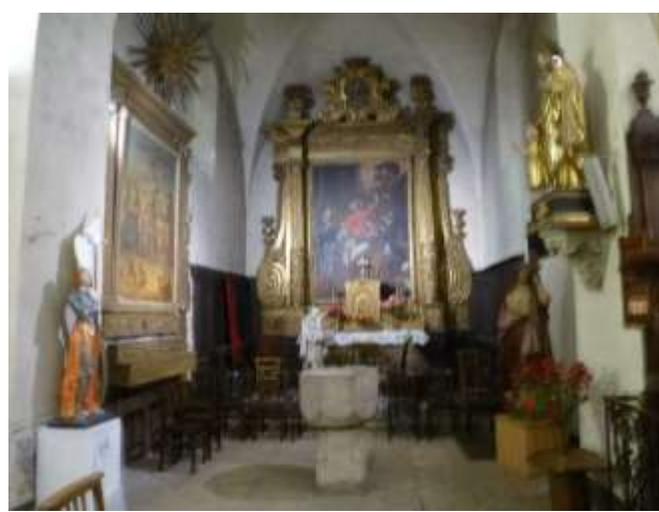
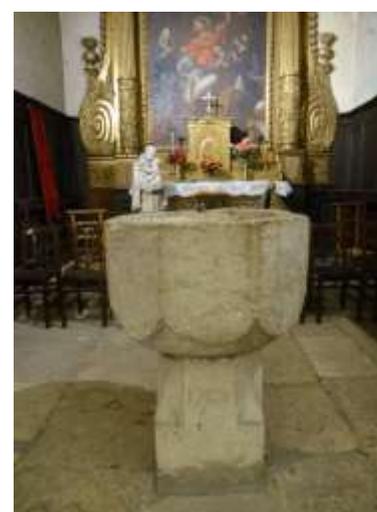
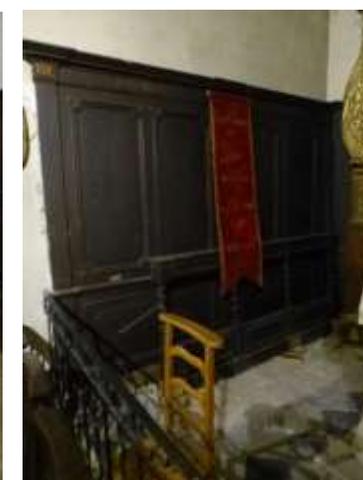
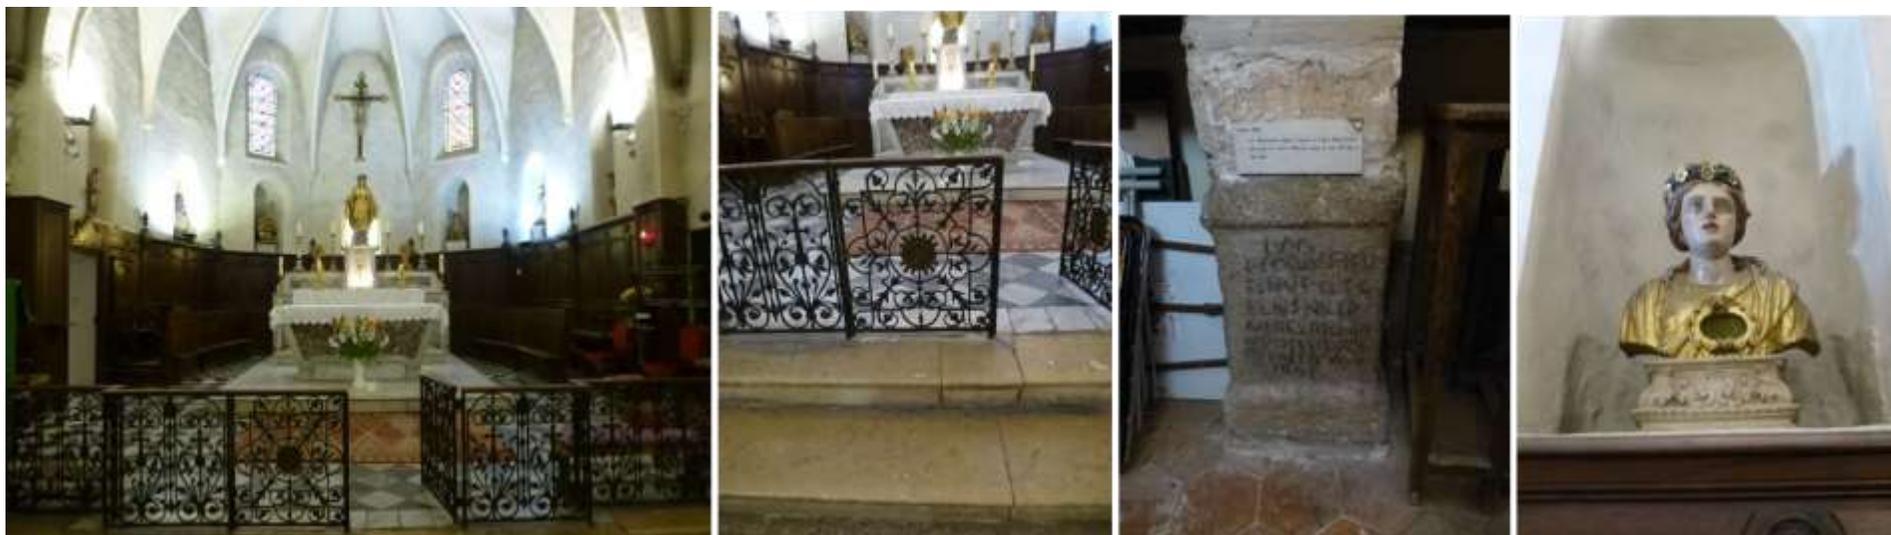
Le bras sud du transept (ci-dessus) et le bras nord (ci-dessous)

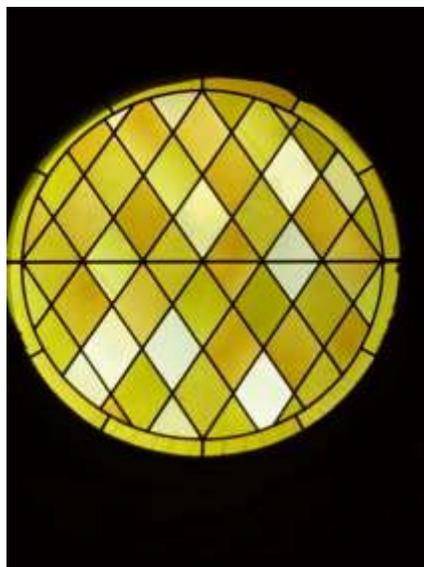
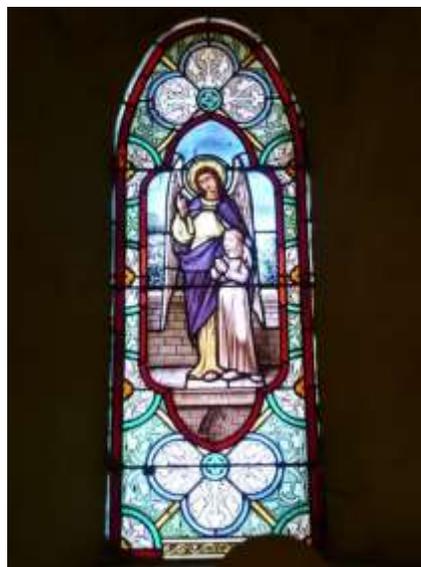
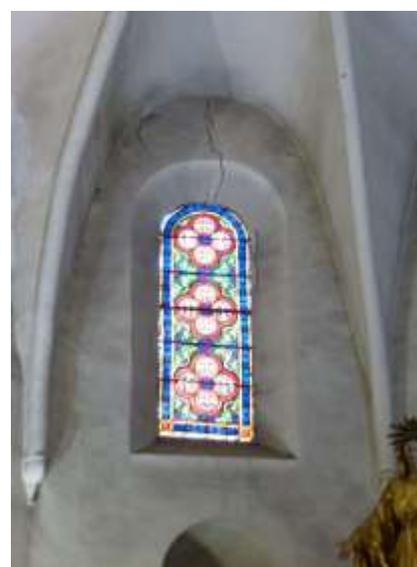
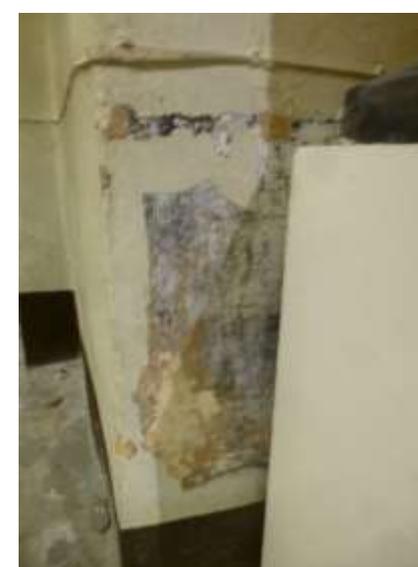
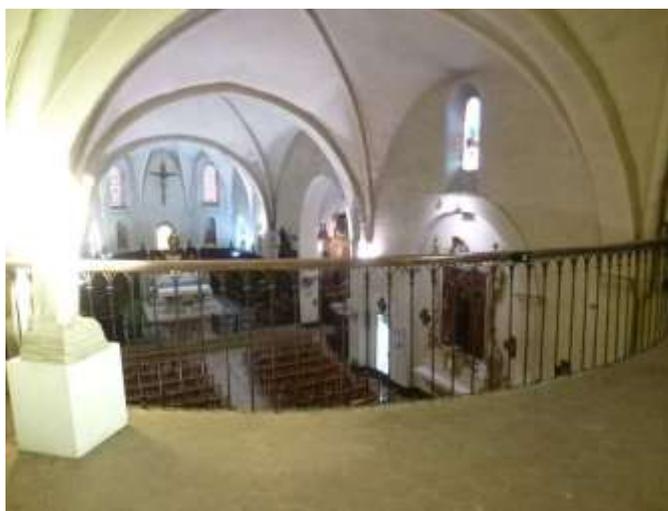
Détails de vitraux et d'anciennes polychromies (ci-dessus), & détails de la tribune (ci-dessous)

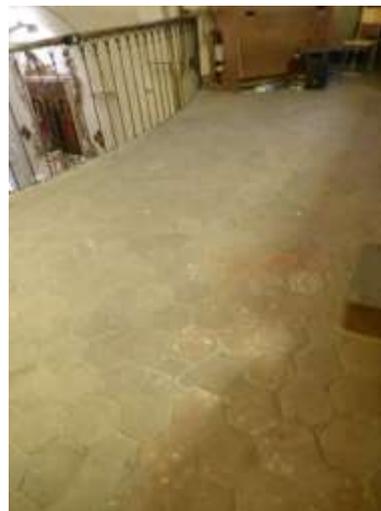
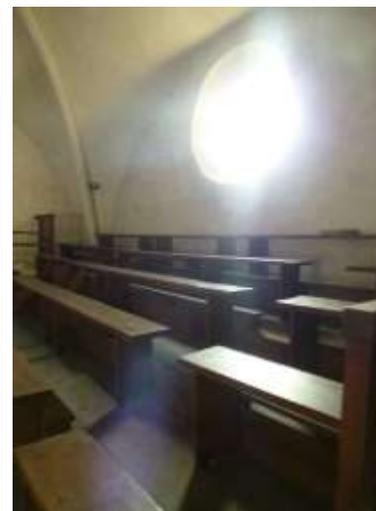
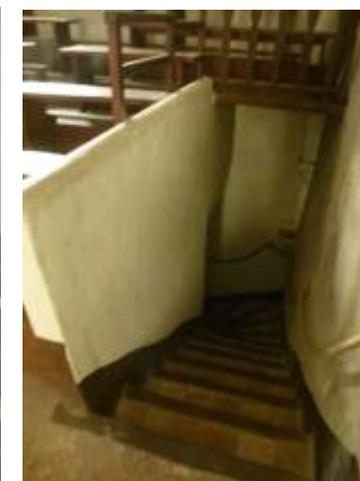
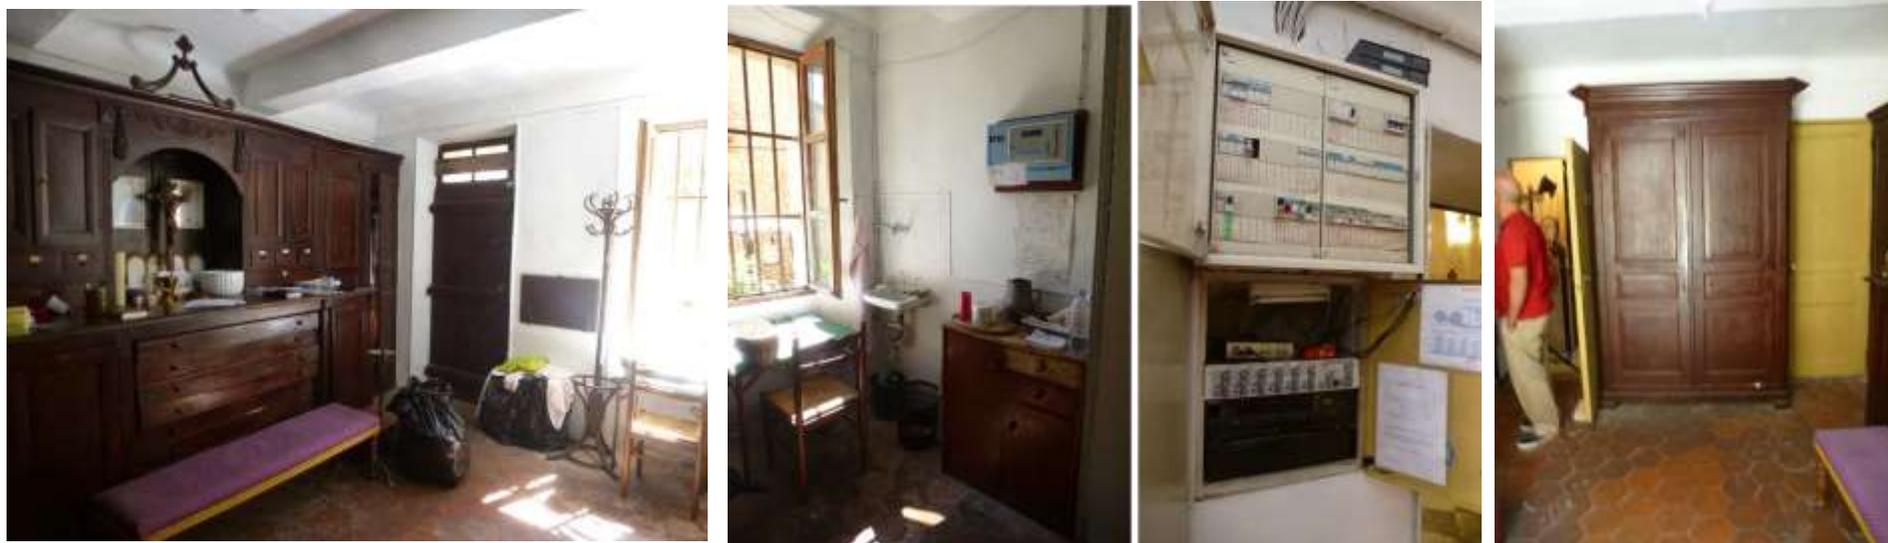
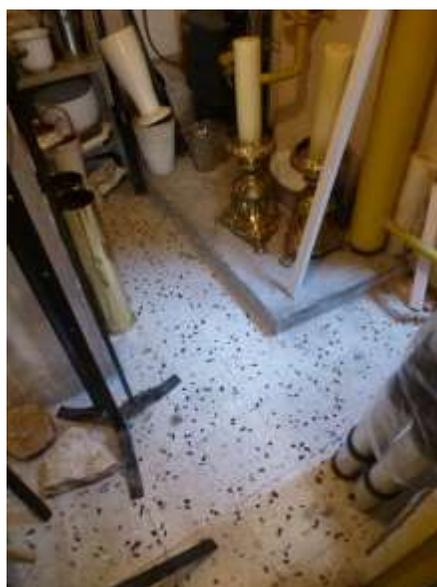
Le rez-de-chaussée de la sacristie (ci-dessus) & les locaux techniques annexes (ci-dessous)

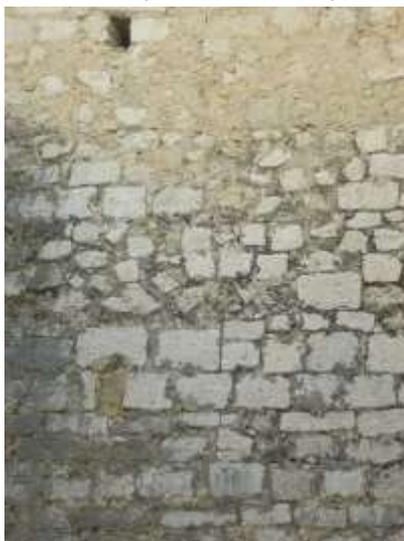
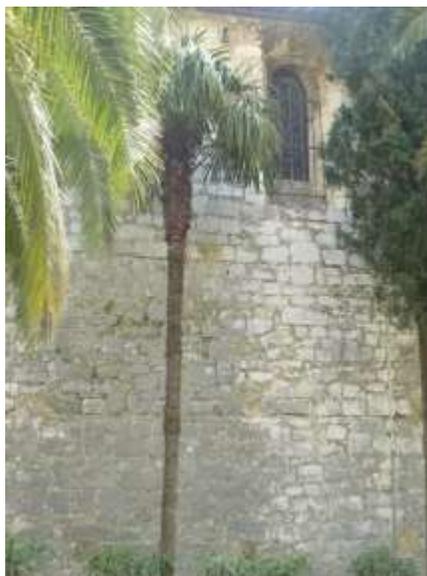
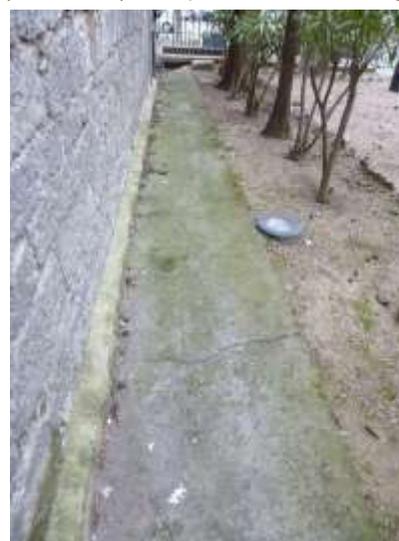
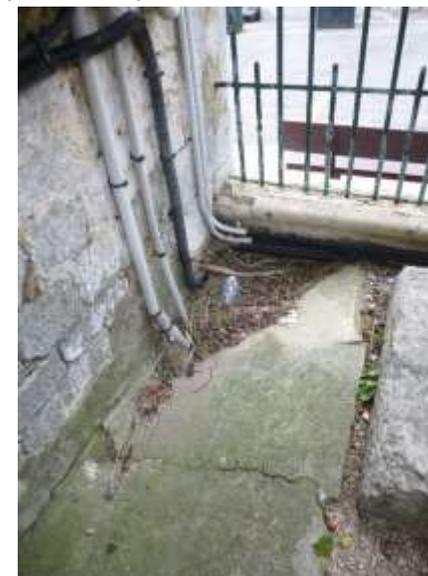
Quelques détails complémentaires des façades méridionale, du bras sud (ci-dessus) & septentrionale de l'église (ci-dessous)

La partie orientale, à grand appareil, présente des joints dégarnis même s'ils sont fins, et quelques départs de végétation en partie inférieure. Une fissure ancienne est visible au droit de la petite baie.

L'état sanitaire de la face ouest est relativement similaire, avec des joints encore plus encrassés en partie supérieure comme sur la partie médiane, et très dégarnis près du sol, avec de nombreux départs de végétation. Des reprises en mortier de ciment blanc sont de plus visibles en raccord avec la nef, et l'appui de la baie y est également particulièrement dégradé.

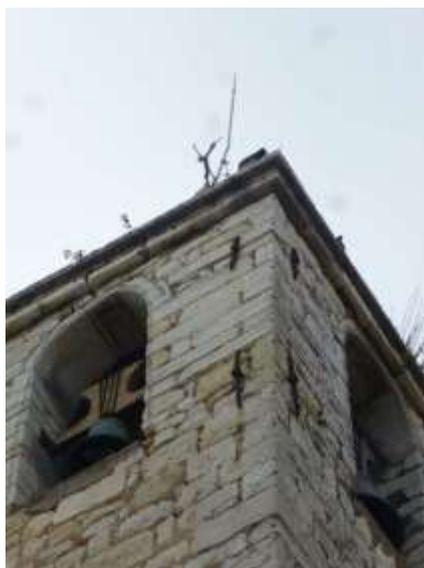
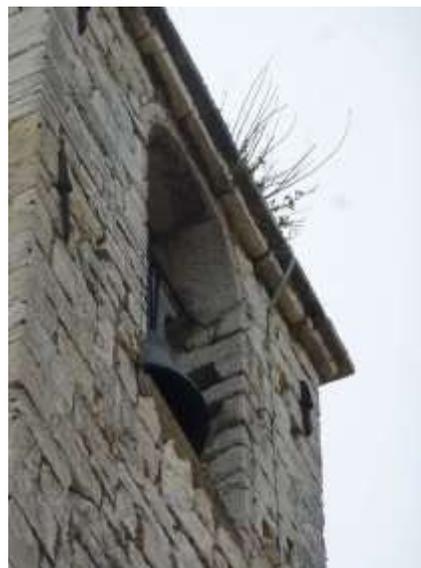
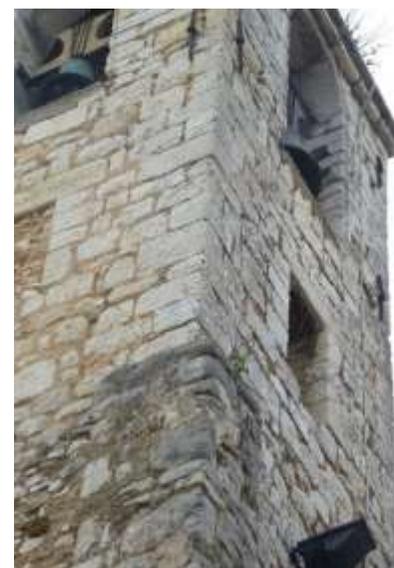
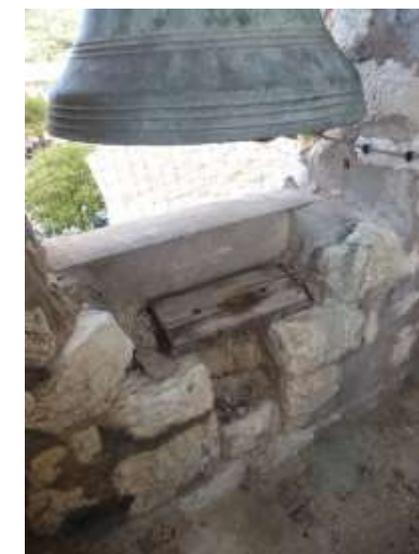
Quelques détails complémentaires des façades du chevet, de la sacristie, & du clocher

De la même façon, la présence de bitume directement en pied des maçonneries anciennes, au droit du chevet et de la sacristie, est une disposition déconseillée car, en bloquant les échanges naturels d'eau (vapeur ou eau sous forme liquide) entre le sol et l'air ambiant, le bitume étant étanche, l'humidité présente à l'intérieur du sol aura tendance à transiter de manière préférentielle par les maçonneries anciennes présentes à proximité, ces maçonneries étant constituées de pierres naturelles et de mortiers traditionnels poreux qui eux, contrairement au bitume, permettent ces échanges, mais aussi s'altèrent si ces échanges se concentrent en une seule zone.

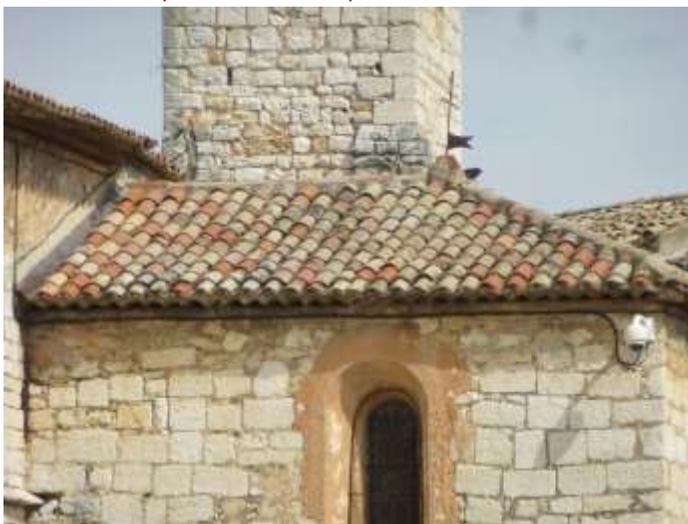
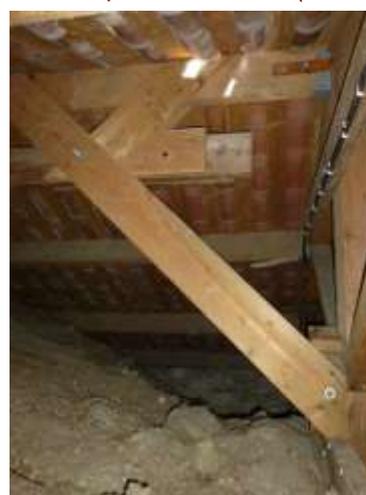
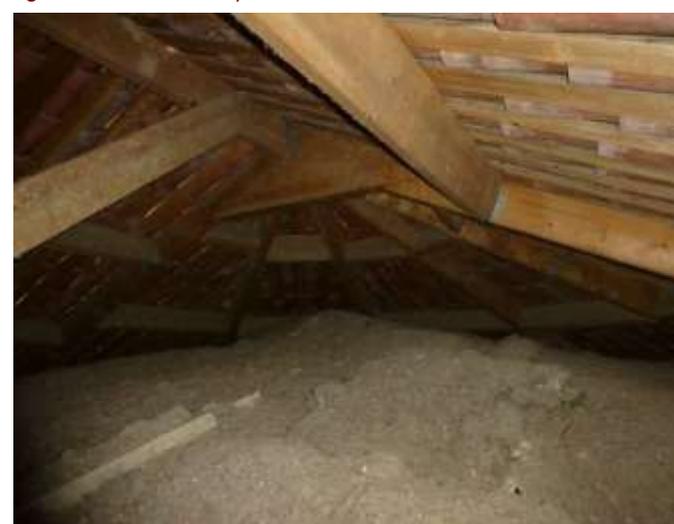
Quelques détails complémentaires des couvertures & de la charpente de toiture (comble de l'église, nef & chœur)

De plus, certaines fissures étant apparues au droit du chevet, qui ne semblent cependant plus progresser, nécessitent certainement une vérification du report général de l'ensemble afin d'éviter tout effet de poussée de certains abouts de pièces de charpente sur les murs.

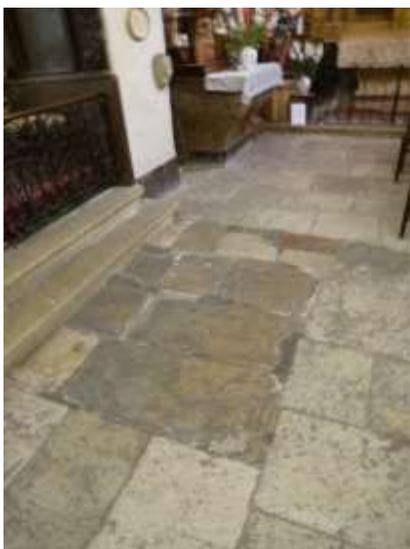
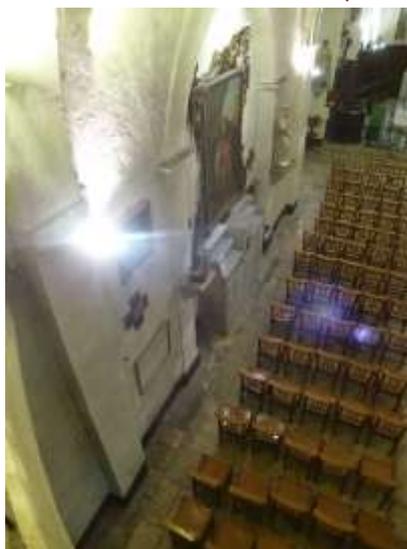
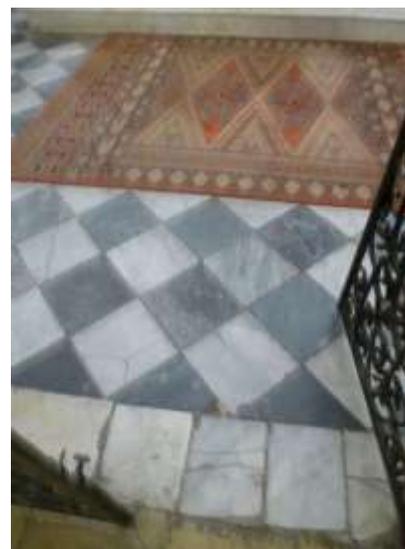
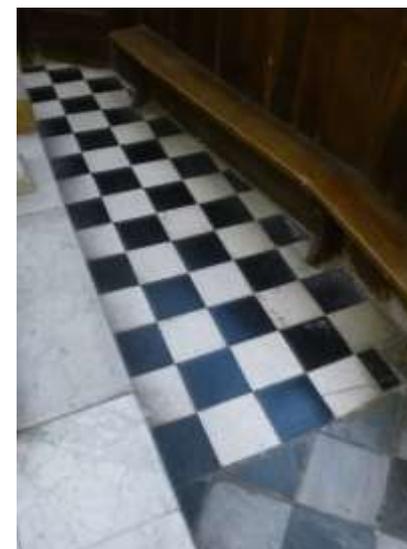
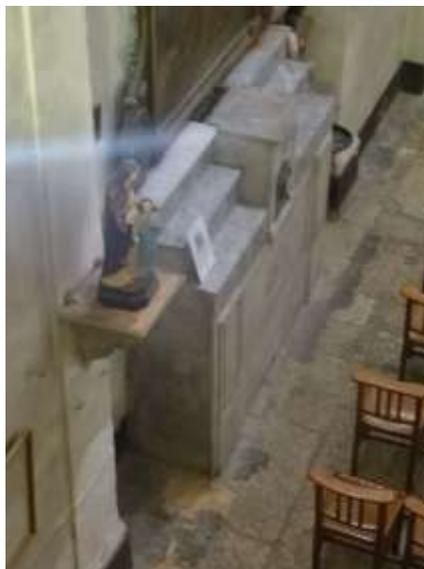
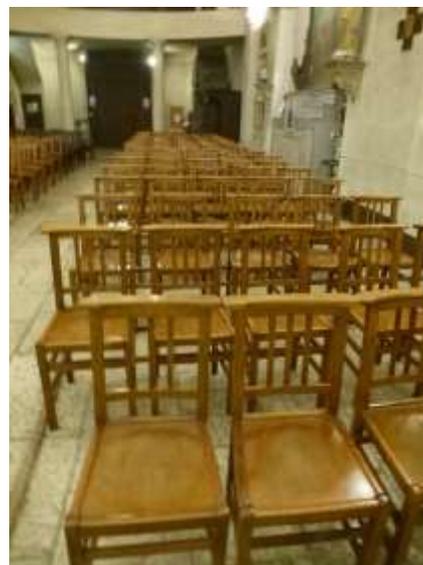
Détails des intérieurs de l'église : revêtements, sols, fissures, épaufrures

Les volumes intérieurs de l'Eglise Saint-Grégoire sont dans un bon état général de conservation. Les parements sont peints d'une peinture unie de teinte beige. Il n'y a pas de signes de pathologies structurelles, hormis au droit des voûtes du chœur où des fissures sont apparues mais ont peu évolué depuis. Ces fissures pourraient être liées soit à une pathologie structurelle ancienne, liée aux voûtes et au mur, soit avoir été entraînées plus récemment par la rénovation de la toiture et la modification des pièces de charpente, y compris au droit de l'abside.

Très ponctuellement, sur les voûtes à un endroit, à proximité de la chapelle sud, et en pied de murs, la peinture est épaufrée du fait de points d'humidité.

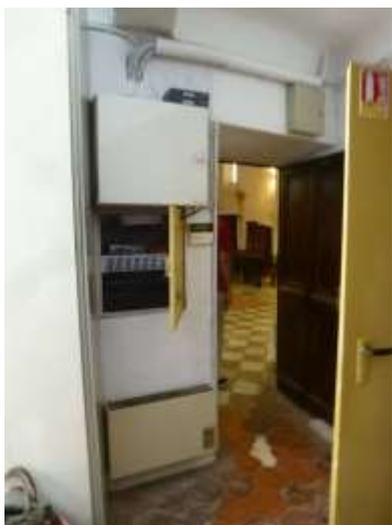
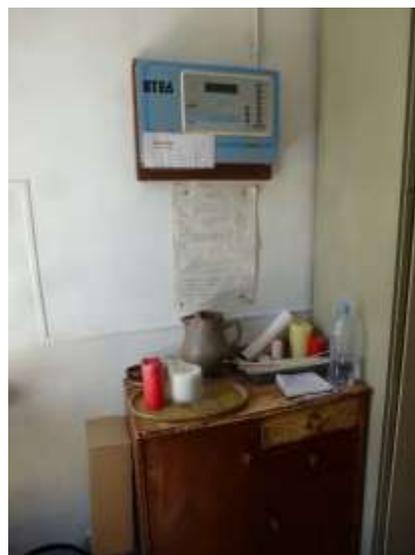
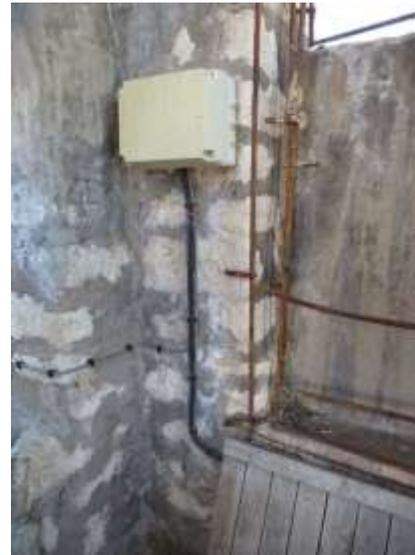
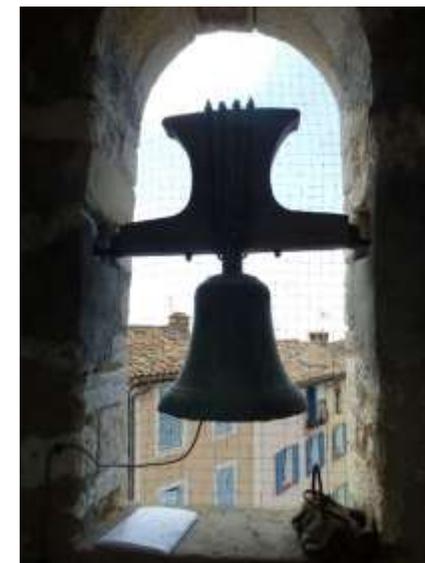
Quelques détails des installations sanitaires et techniques de la sacristie & du clocher

Des taches liées à des infiltrations d'eau récentes sont visibles au plafond de la pièce du rez-de-chaussée alors même qu'il a été repeint récemment, montrant le mauvais état sanitaire de la couverture qui devra être refaite.

- Ajout de cloisonnements dans le local annexe de la sacristie pour création d'un escalier même étroit, y compris création d'une trémie et remaniement de la trappe existante, pour amélioration des conditions d'accès à l'étage et meilleure utilisation de ce dernier,
